aktiv.

Forstmester Barths veg 14, 2407 ELVERUM

**Stor, flott og solrik eiendom med  
god beliggenhet. Pen og godt  
vedlikeholdt familiebolig.  
Dobbelgarasje og redskapsbod.**

## 6. Hovedrapport

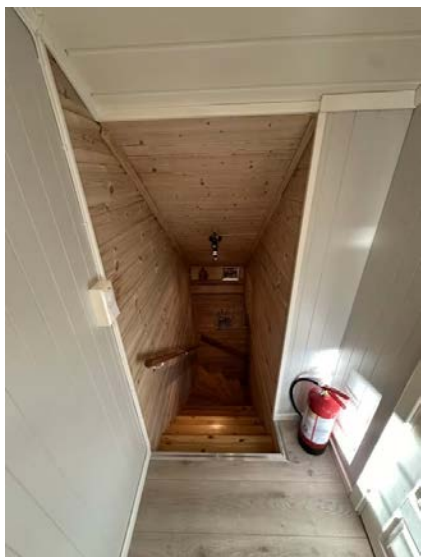
Viser trapp mellom 1 og 2.etasje. Noe lavt ved ganghøyde.

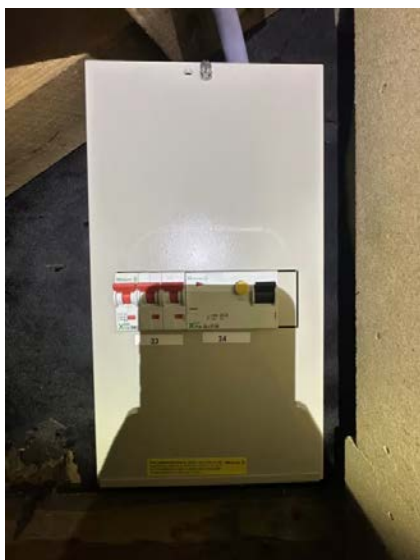
Viser inntak plassert i knekott.  
Overbelastningsvern på 40A og jordfeilbryter.

Det må påregnes en utbedring ved påviste forhold ved kabler utvendig.

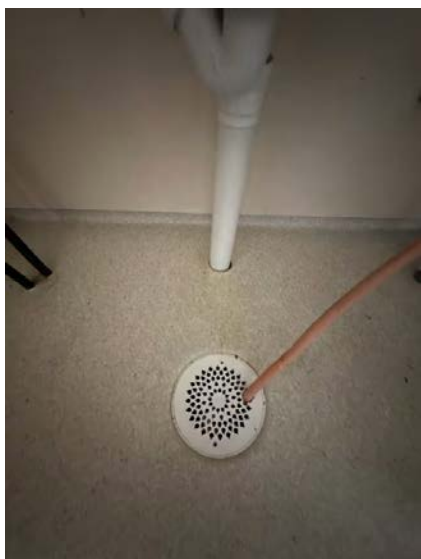
Rørføringer gjennom gulv har ingen synlig oppbrett/tetting rundt rør.

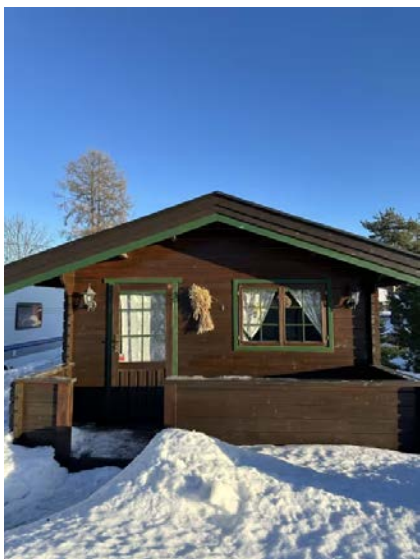
## 6.30 Øvrig: Frittstående redskapsbod

Viser redskapsbod.

Bygningen er ikke teknisk vurdert etter forskrift til avhendingsloven (Tryggere bolighandel). Det er kun en generell og forenklet beskrivelse og vurdering uten tilstandsgradsetting.

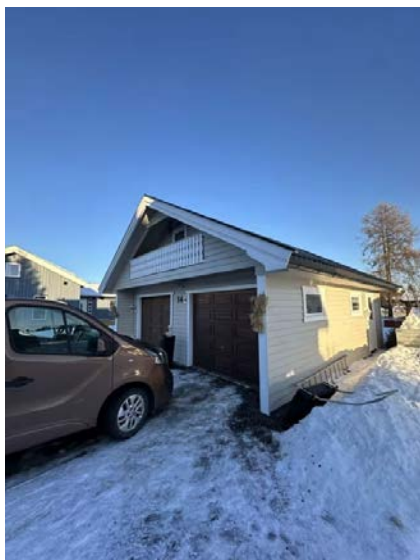
## 6.31 Øvrig: Garasje

Viser dobbel garasje.

Uisolert garasje oppført med støpt gulv og vegger oppført i bindingsverk med utvendig liggende panel. Oppført tregulv i bakkant. Taket har saltaksform tekket med takpanner. Det er montert to leddporter i tre med portåpner. Innlagt lys og strøm. Renner av metall. Ikke montert nedløp. Støpt gulv mot grunn med enkelte sprekker og oppsmuldring.

Bygningen er ikke teknisk vurdert etter forskrift til avhendingsloven (Tryggere bolighandel). Det er kun en generell og forenklet beskrivelse og vurdering uten tilstandsgradsetting.
