Forstmester Barths veg 14, 2407 ELVERUM

**Stor, flott og solrik eiendom med  
god beliggenhet. Pen og godt  
vedlikeholdt familiebolig.  
Dobbelgarasje og redskapsbod.**

# Ditt nye hjem?

## 6. Hovedrapport

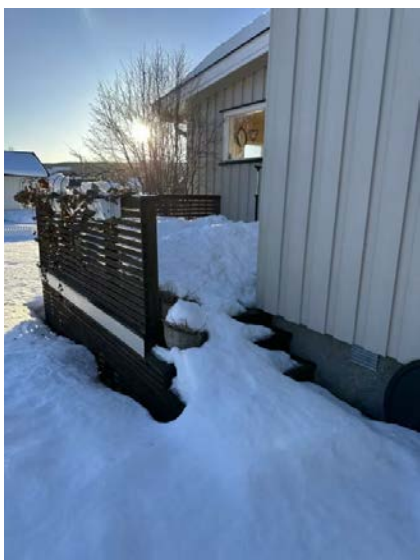
Terrasse mot sør/øst er ikke vurdert pga snø.

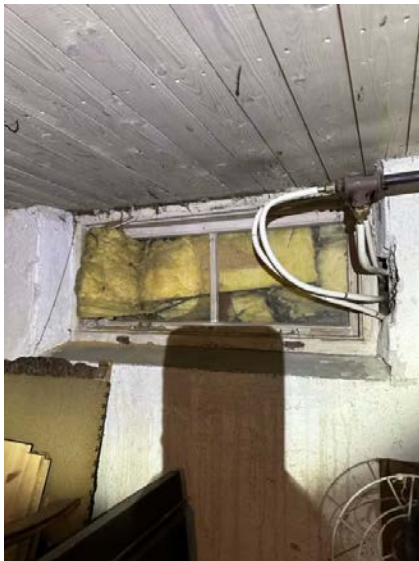
Viser knust vindu i kjeller. Antatt adkomst til krypkjeller.

Tiltak må påregnes ved eldre varevinduer og dører i kjeller.

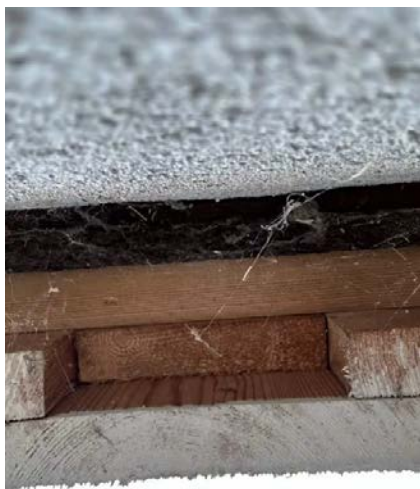
Viser klosser som musesperre bak kledningen.

Det anbefales å etablere musetetting bak kledning.

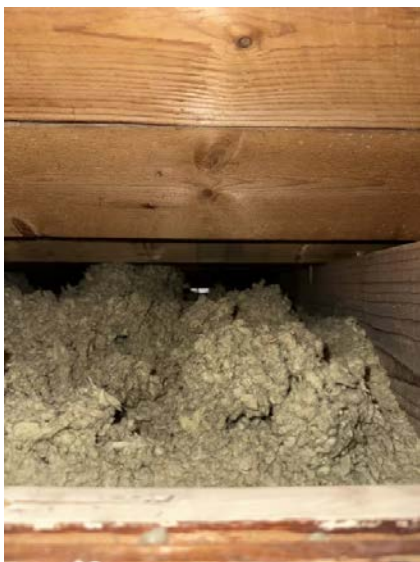
Tiltent luftespalte ved raft er noe redusert pga isolasjon.

Lufting av takkonstruksjonen bør forbedres for å redusere risikoen for fuktskader pga kondensering på loft.

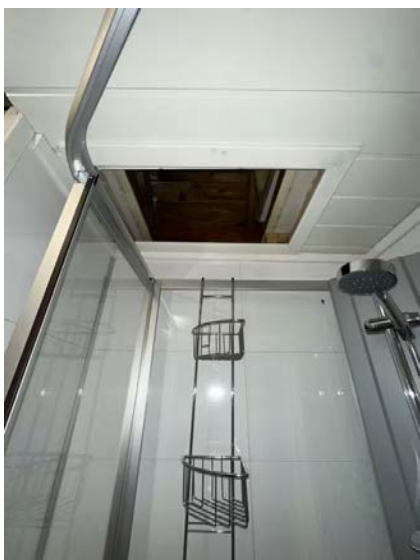
Adkomst til kaldtloft via luke over dusjkabinett på badet. Begrenset adkomst for inspeksjon.

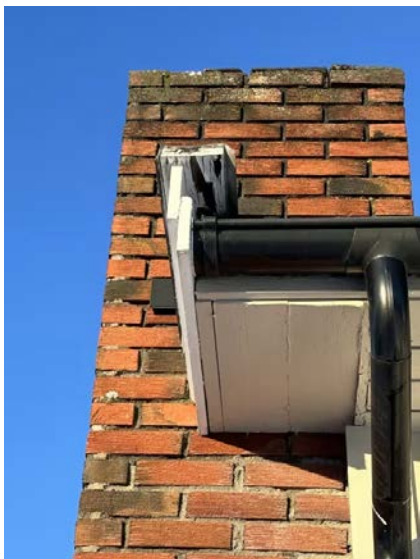
Det registreres slitasje/ råte ved isbordbeslag.

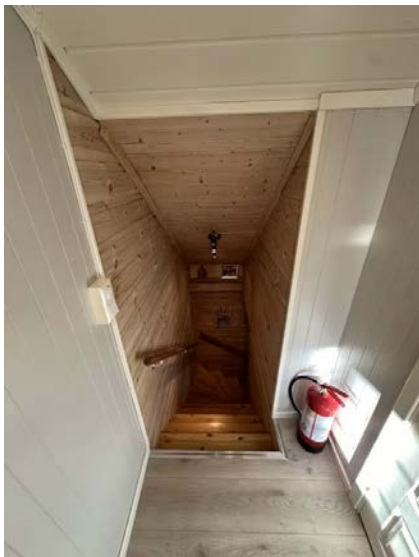
Viser trapp mellom 1 og 2.etasje. Noe lavt ved ganghøyde.

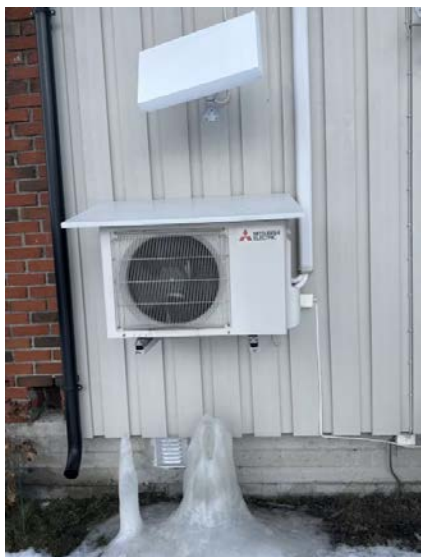
Viser utedel på varmepumpen. Det registreres store mengder is under varmepumpe.
