Ole Evenstads vei 1382, 2480 KOPPANG

**Landlig beliggende eiendom med eldre enebolig og et uthus. Kort vei til fantastiske friluftsområder og Glomma!**

## 6. Hovedrapport

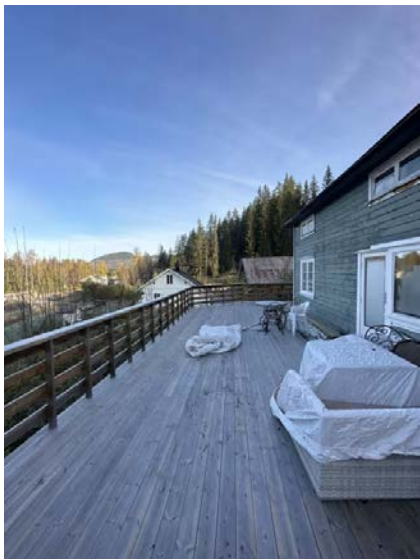
Viser terrasse med adkomst fra stue og terreng.

Type	Terrasse
Det er etablert en terrasse i impregnert trevirke. Rekkverk og håndløper i tre. Rekkverk målt til 102cm.	
Er det gjennomført arbeider etter opprinnelig byggeår?	Ja
Eier opplyser om: Terrasse på ca 50 kvadratmeter har blitt bygget på egeninnsats.	
Er det synlig tegn på skjevheter/konstruksjonssvikt?	Ja
Er det tegn på sopp/råteskader i treverk eller skader i betong?	Nei
Er det krav til rekkverk?	Ja
Er det avvik på rekkverkshøyde og åpninger i rekkverket i forhold til gjeldene byggt teknisk forskrift på befaringstidspunktet?	Ja
Er balkong / terrassen teknet?	Nei
<b>Oppsummering av balkong, terrasse, plattform</b>	
<b>TG-3</b>	
Balkonger og terrasser som ligger mer enn 50 cm over terreng skal sikres med rekkverk.	
Det registreres skjevheter i konstruksjonen.	
Åpninger i rekkverk er for stor. Åpninger skal ikke overstige 10 cm.	
Åpning mellom liggende rekkverksbord er over 20 mm. og gir muligheter for klatring.

Det mangler rekkverk/håndløper for begge trapper.

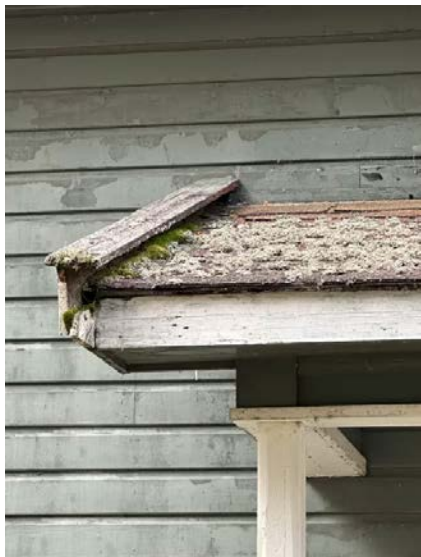
Taktekkingen har mose og slitasje på grunn av elde.

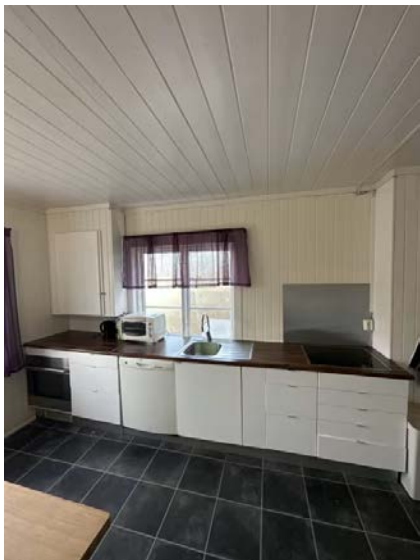
Viser kjøkkeninnredning og hvitevarer.

Det registreres svelleskader og sprekke i benkeplate. Skrog er løst. Blandebatteri er løst.

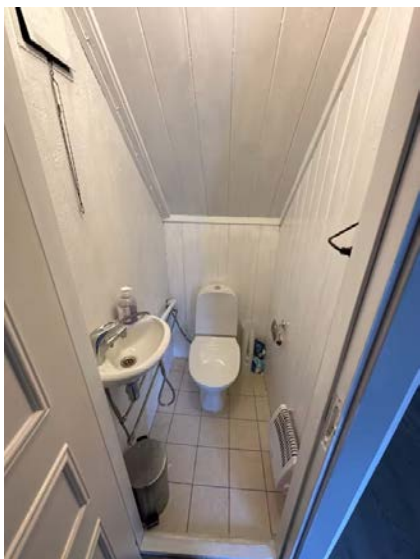
Viser toalettrom.

Det registreres skjevheter på gulv. Boom under flis og sprekker i flisfuger.

Skjevheter på gulv kan settes i sammenheng med råteskader i bjelkelag.

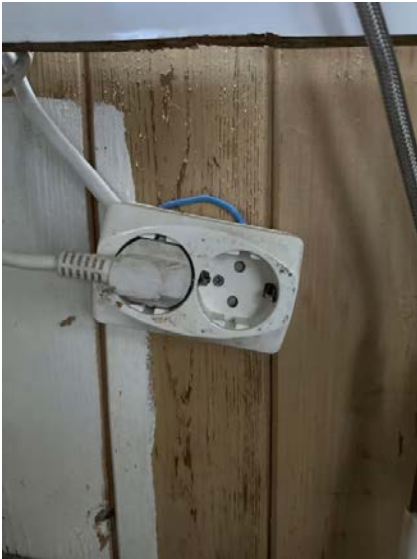
Leder i stikkontakt ligger utenfor stikkontakt.

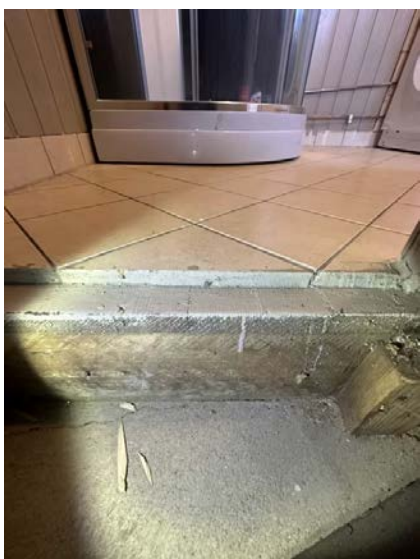
Viser manglende bruk/oppbrett av membran ved dør til kjeller.

**Det er behov for totalreovering av våtrommet!**
