Totlandsvegen 556, 5226 NESTTUN

**Totland - Vesentlig oppusset
enebolig i naturskjønne og trygge
omgivelser. Kun 15min til Nesttun.
Garasje m/loftstue.**

Enebolig
Totlandsvegen 556, 5226 NESTTUN
BERGEN kommune
gnr. 59, bnr. 4

Befaringsdato: 10.09.2024 Rapportdato: 16.10.2024 Oppdragsnr.: 20932-2137 Referansenummer: WR1525

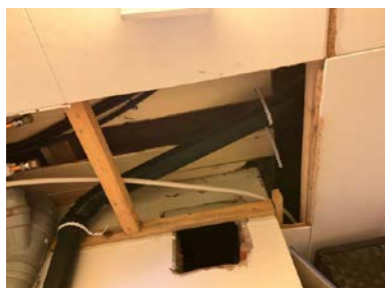
Åpning i himling.
