Kleberbergvegen 100, 7340 OPPDAL

**Moderne og innholdsrik  
fritidsbolig med usjenert uteplass  
på utsiktstomt ved inngangen til  
Gjevilvassdalen**

| Tilstandsrapport ..... | 52 |

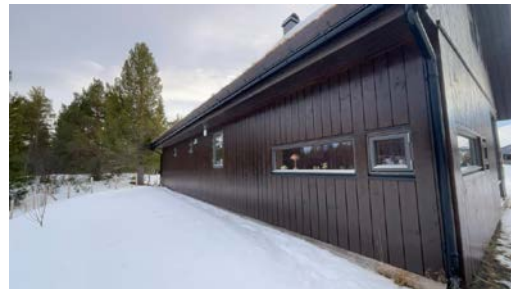
Oversiktsbilde veggkonstruksjon.

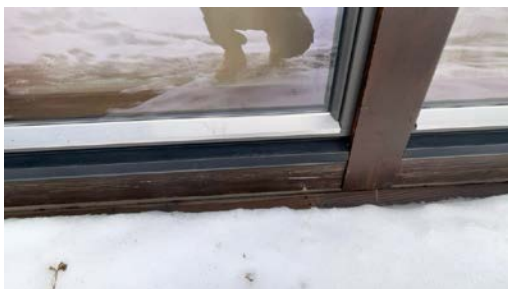
Avskalling av beis på kledning/vindusomramming. Behov normalt vedlikehold av overflater.

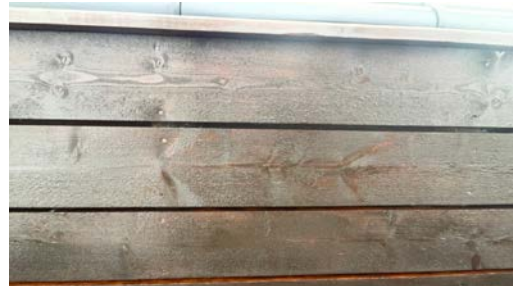
Lufting i raftkasse.

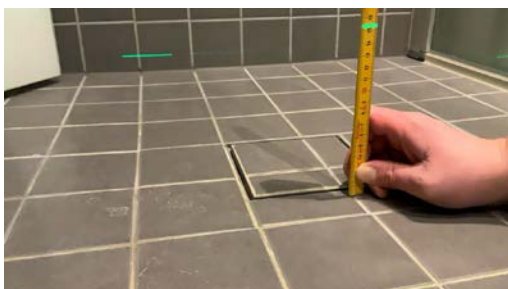
Sluk. Laser er plassert midt i rommet. Referanselinje 136 mm.

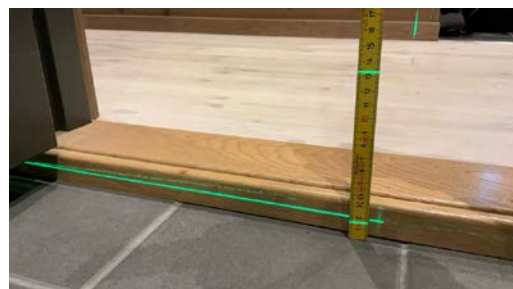
laveste punkt terskel. Laser er plassert midt i rommet. Referanselinje 136 mm.

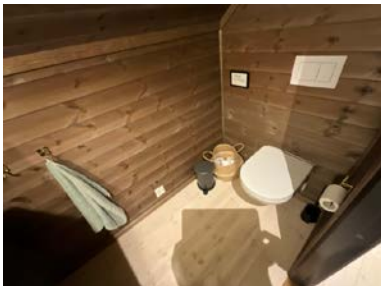
I tiltakskostnad er det hensyntatt etablering av mekanisk avtrekk og tilluftsspalte ved dør. Valg av løsning vil påvirke utbedringskostnad.

Toalett.

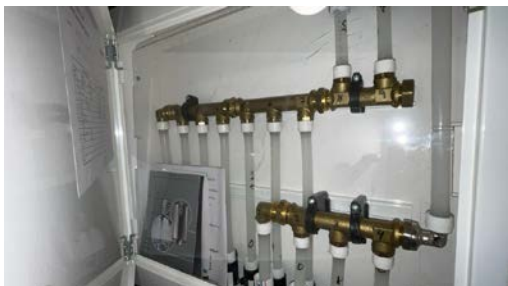
Rørkurser er merket.
