Sjøgata 25C, 8656 MOSJØEN

**Enebolig med kai i historiske  
Sjøgata | Sentralt i Mosjøen |  
Ligger ved elven Vefsna | Attraktiv  
beliggenhet med kultur og natur**

Befaringsdato: 28.07.2025

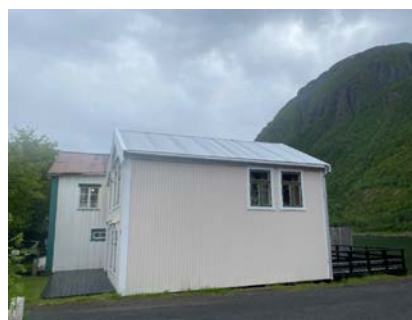
Taktekking.

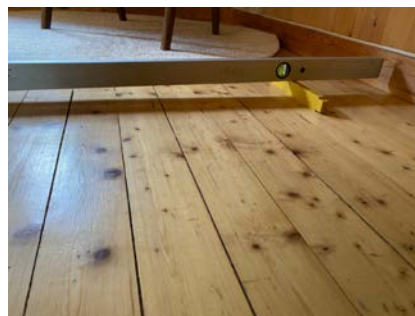
Avvik: Målt høydeforskjell på over 20 mm innenfor en lengde på 2 meter. Tilstandsgrad 3 gis med bakgrunn i standardens krav til godkjente måleavvik.

Målt høydeforskjell på over 30 mm gjennom hele rommet. Tilstandsgrad 3 gis med bakgrunn i standardens krav til godkjente måleavvik.

Skjevheter gulv.

For å få tilstandsgrad 0 eller 1 må skjevheter rettes opp. Det vil imidlertid sjelden være økonomisk rasjonelt som et enkeltstående tiltak i en bolig som dette. Dersom boligen en gang skal renoveres, kan man vurdere slike tiltak.

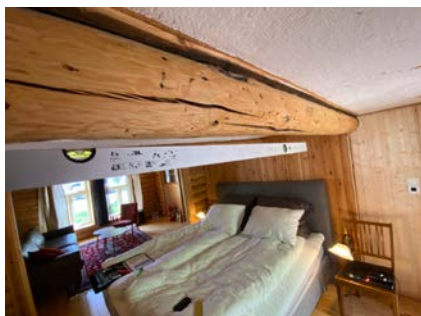
Skjevheter takbjelker.

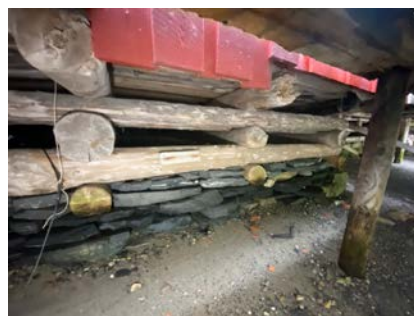
Bygningen er fundamentert på tømmer mot mark/sanholdige masser samt tømmer mot natursteinsmur.

Natursteinsmur.

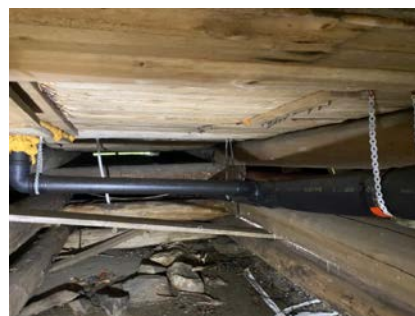
Synlige avløpsrør.
