Sjøgata 25C, 8656 MOSJØEN

**Enebolig med kai i historiske  
Sjøgata | Sentralt i Mosjøen |  
Ligger ved elven Vefsna | Attraktiv  
beliggenhet med kultur og natur**

Befaringsdato: 28.07.2025

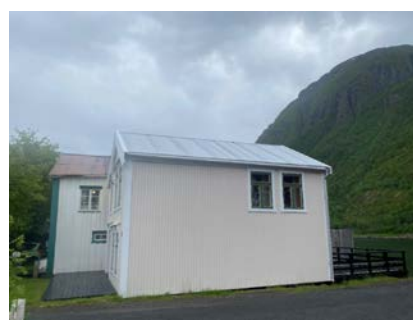
Taktekking.

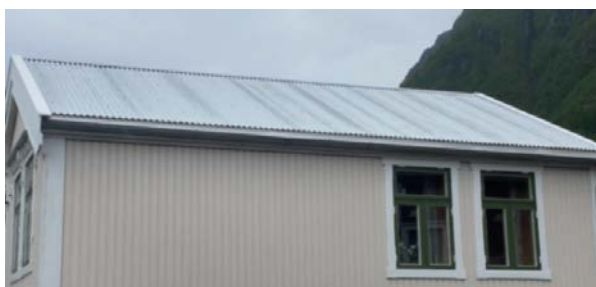
Avvik: Det mangler snøfangere på hele eller deler av taket, noe som var krav på byggemeldingstidspunktet.

Vegg mot nord.

Tak med tilstrekkelig fall for at snø kan rase, må sikres i sin helhet med snøfangere. En må være særlig oppmerksom på sikring av tak som vender ut mot atkomst til bygning,

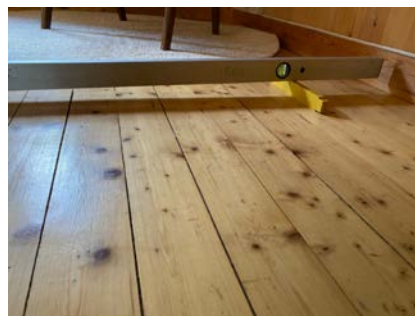
Avvik: Målt høydeforskjell på over 20 mm innenfor en lengde på 2 meter. Tilstandsgrad 3 gis med bakgrunn i standardens krav til godkjente måleavvik.

Målt høydeforskjell på over 30 mm gjennom hele rommet. Tilstandsgrad 3 gis med bakgrunn i standardens krav til godkjente måleavvik.

Skjevheter gulv.

For å få tilstandsgrad 0 eller 1 må skjevheter rettes opp. Det vil imidlertid sjelden være økonomisk rasjonelt som et enkeltstående tiltak i en bolig som dette. Dersom boligen en gang skal renoveres, kan man vurdere slike tiltak.

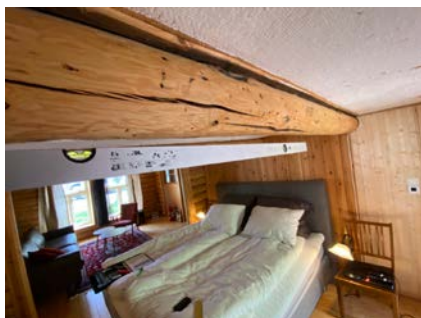
Skjevheter takbjelker.

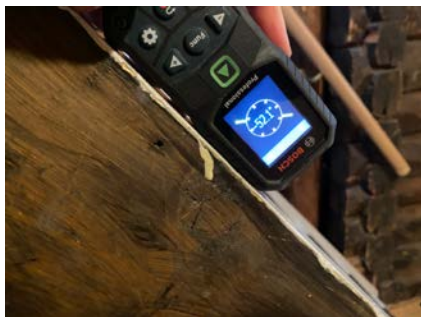
- Trappen må påregnes skiftes ut.
- Åpninger er såpass store at det ut ifra sikkerhetsmessige forhold anbefales å lage mindre åpninger.
- Rekkverk må monteres for å lukke avviket.
- Det bør gjøres lokale tiltak.

Stigningsvinkel trapp.

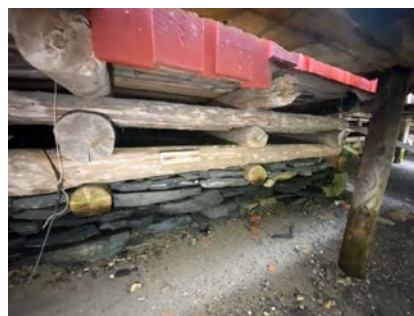
Natursteinsmur.

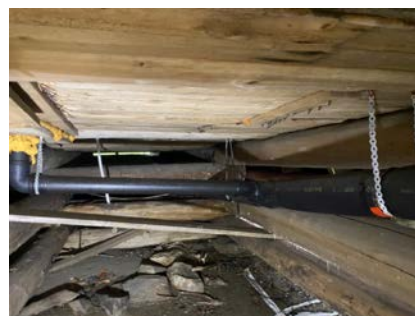
Synlige avløpsrør.
