Sjøgata 25C, 8656 MOSJØEN

**Enebolig med kai i historiske  
Sjøgata | Sentralt i Mosjøen |  
Ligger ved elven Vefsna | Attraktiv  
beliggenhet med kultur og natur**

Befaringsdato: 28.07.2025

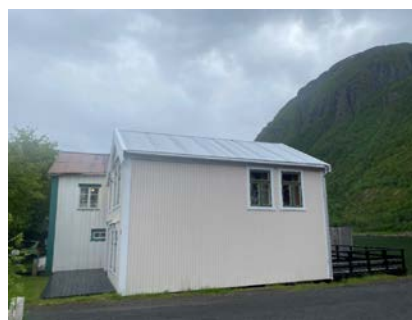
Taktekking.

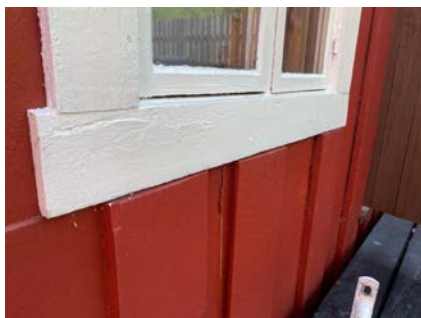
Avvik: Det er påvist avvik rundt innsettingsdetaljer.

Vinduer mangler beslag og vannbrett samt beslag under vinduer, skadeutsatt løsning med fare for lekkasje rundt vinduer og i konstruksjonen.

Utvendige omrammingsbord på vinduer er satt ned mot hverandre, skadeutsatt løsning med fuktopptrekk og påfølgende råteskader.

Vinduer mangler beslag i nedkant.
