# Vestre Borteid 25

Befaringsdato: 04.03.2025

# Tilstandsrapport

## FRITIDSBOLIG

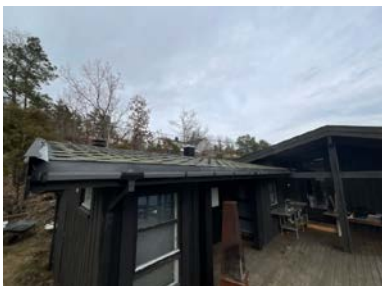
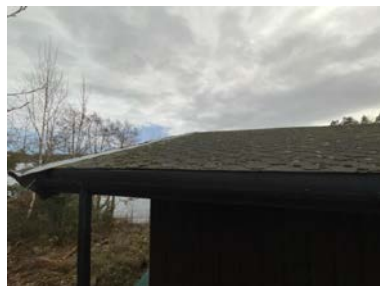
Utsnitt takteking.

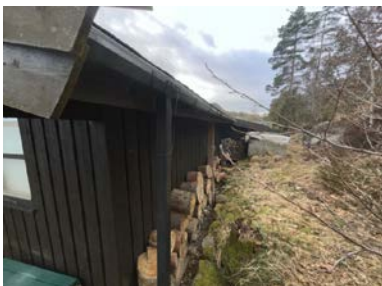
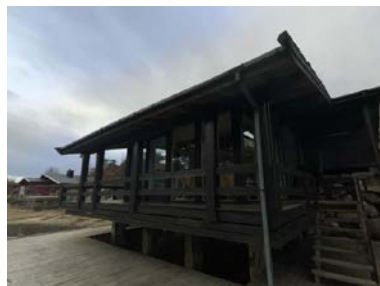
- Det er ikke tilfredsstillende bortledning av vann fra taknedløp ved grunnmur.
- Det er avvik:

Det er registrert nedløpsvann som ledes ned ved pilarer og konstruksjonsdeler.  
Det er registrert noe slitasje på renner og løse nedløp.  
Det er registrert beslag på tak som flasser og har begynt å ruste.

Utsnitt renner og nedløp.

Nedløpsvann burde ledes vekk fra konstruksjonsdeler.  
Beslag med manglende overflatebehandling og rust må skiftes.  
Løse nedløp må festes.

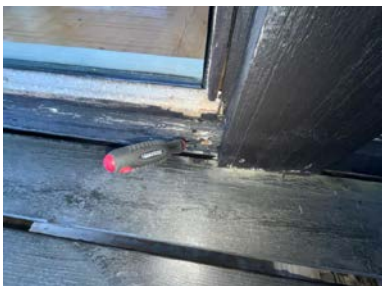
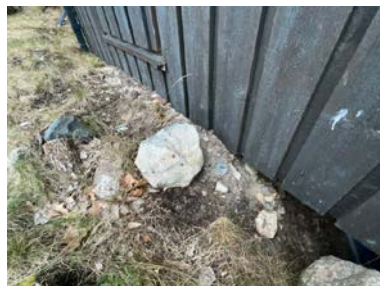
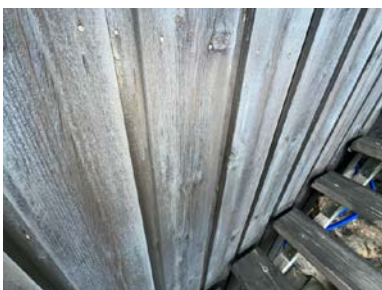
- Det er påvist spredte råteskader i bordkledningen.
- Bordkledning går stedvis nesten helt ned i terreng.
- Det er værslitt/oppsprukket trevirke/trepaneler.

Utsnitt veggkonstruksjon.

- Råteskadet trekledning må skiftes ut.
- Lokal utbedring/utskiftning bør utføres.
- Lokal utbedring bør foretas for å øke avstanden mellom terreng og bordkledning.

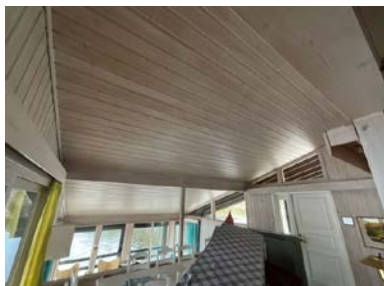
- Det er begrenset/dårlig ventilering av takkonstruksjonen.
- Det er påvist fuktskjolder/skader i takkonstruksjonen.
- Det er avvik:

Utsnitt gjenbygd takkonstruksjon.

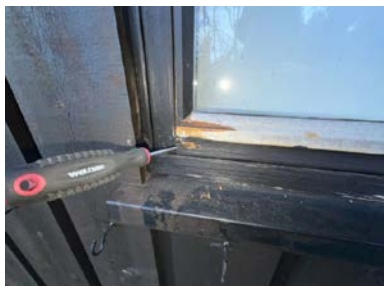
- Det er påvist noen glassruter som er punktert eller sprukne.
- Det er påvist vinduer med fukt/råteskader.
- Karmene i vinduer er slitte og det er sprekker i trevirket.

Råte i vindu.

- Det må påregnes noe vedlikehold og at enkelte vinduer må skiftes ut.
- Vinduer med råteskader må erstattes med nye.
- Vinduer med punkterte/sprukne glass må påregnes skiftes ut, enten hele vinduet eller kun selve glassene.

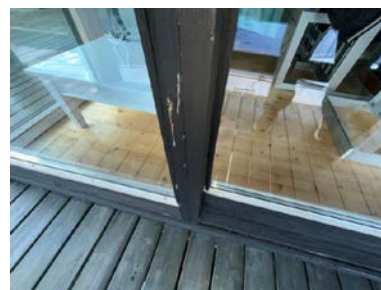
Det er registrert sprekker i dører, som lager utettheter.

Utsnitt ytterdører.

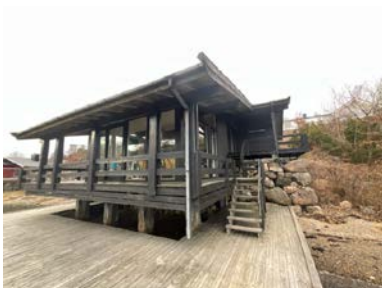
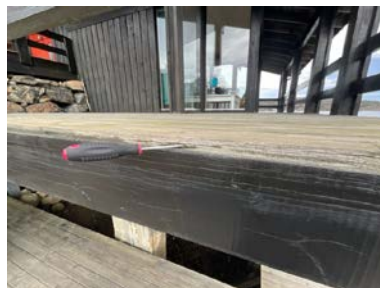
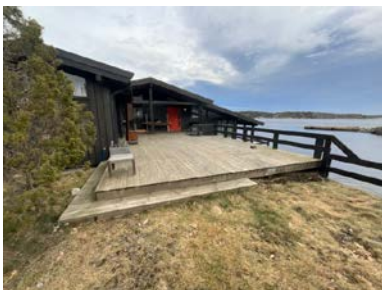
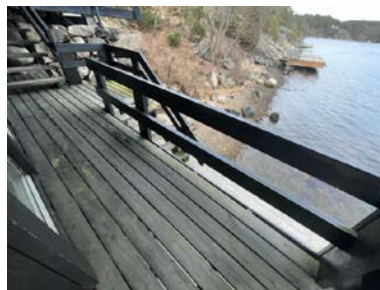
- Åpninger i rekkverk er ikke i henhold til krav i dagens forskrifter.
- Det er ikke montert rekkverk.
- Det er påvist fukt-/råteskader i konstruksjonen.
- Det er værslitt/oppsprukket trevirke/trepaneler.

Utsnitt terrasser.

- Rekkverk må monteres for å lukke avviket.
- Lokal utbedring/utskiftning bør utføres.
- Råteskadede konstruksjoner må skiftes ut.
- Åpninger i rekkverk må endres for å tilfredsstille krav på byggemeldingstidspunktet.

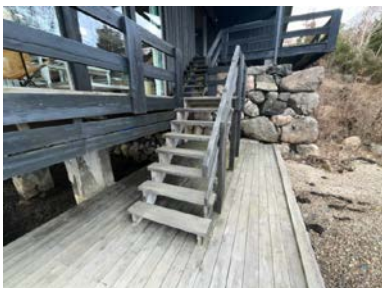
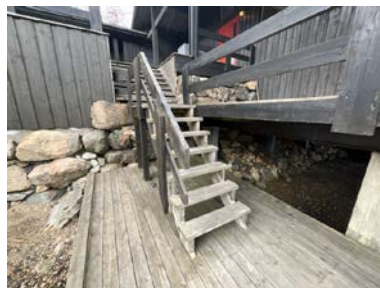
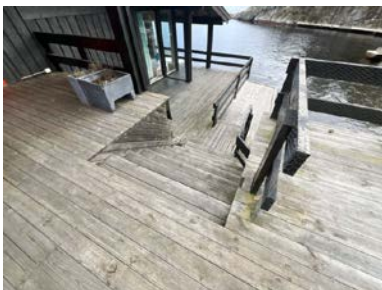
Utsnitt utvendige trapper.

- Åpninger i rekkverk må endres for å tilfredsstille krav på byggemeldingstidspunktet.
- Rekkverk må monteres for å lukke avviket.

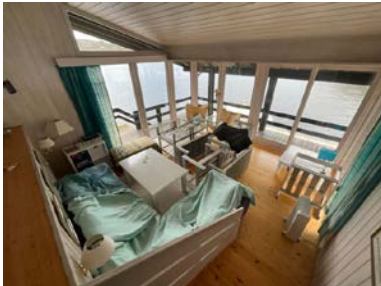
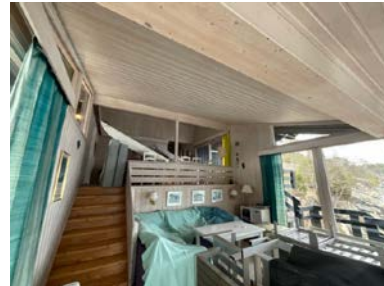
Det er ikke registrert avvik som forhindrer bruken av boligen, men skal overflater få TG:1 må det beregnes utbedringer av overflater.

Utsnitt overflater.

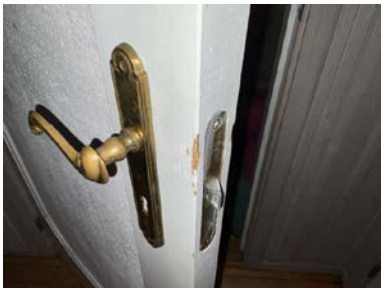
Det er registrert innerdører med noe skader i dørblad.

Utsnitt innerdører.

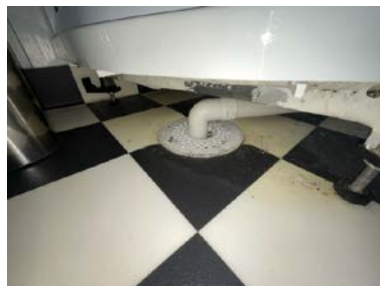
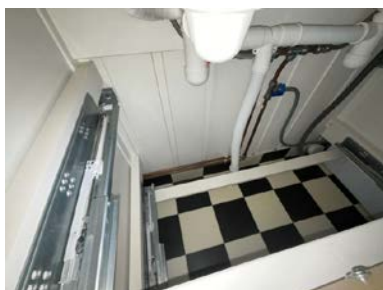
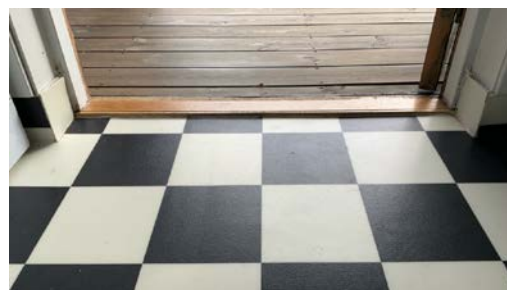
Utsnitt baderom.

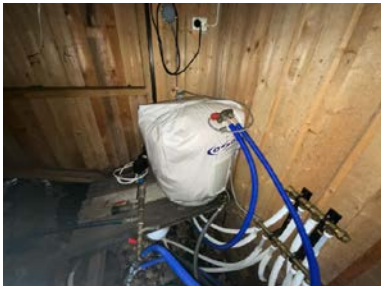
Varmtvannstank.

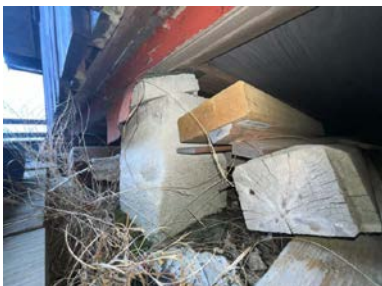
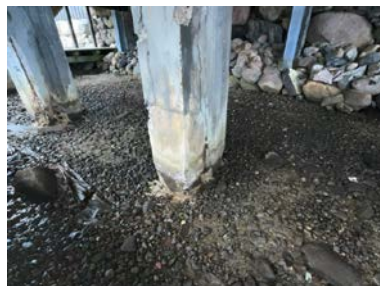
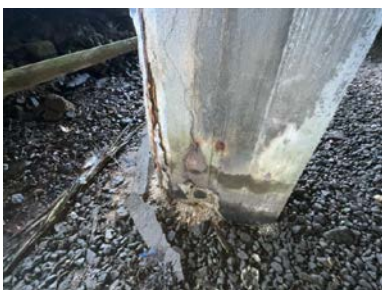
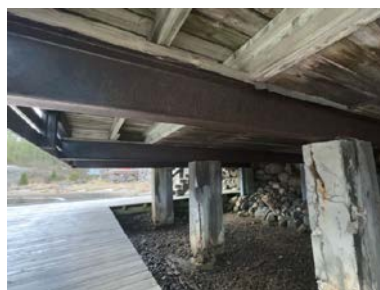
Utsnitt pilarer.

Utsnitt dragere i stål.

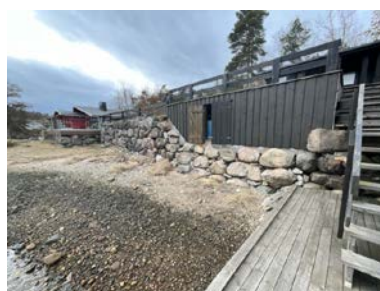
Utsnitt natursteinsmur.

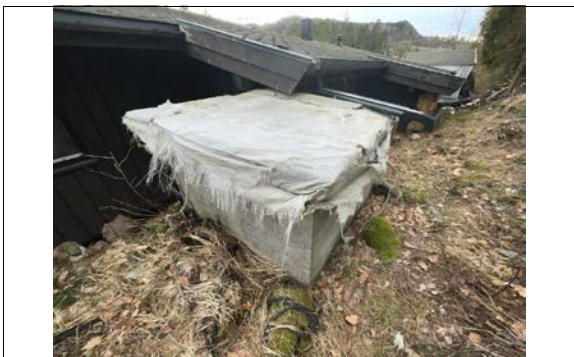
Eldre sistene, som på befaringsdagen brukes til lagring.

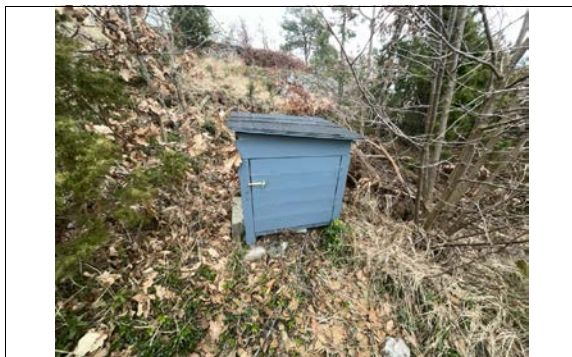
Lite brønnhus på eiendommen, enheten er koblet på det kommunale nettverket, men det er en nabo hytte som fortsatt bruker dette borehullet.
