**Sentrum - Enebolig med god  
beliggenhet på byflata - 2  
garasjeplasser i felles  
garasjeanlegg**

Befaringsdato: 03.09.2024

# Tilstandsrapport

## ENEBOLIG

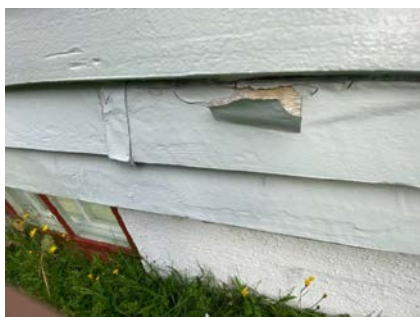
Bordkledning.

TG 3 settes grunnet byggets konstruksjon og råteskader

Bordkledningen må påberegnes utbyttes.  
Kledning må heves fra betongdekke.

**Kostnadsestimat: 100 000 - 300 000**

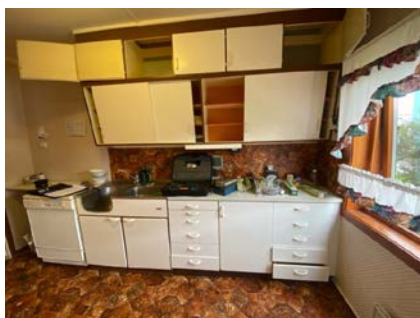
- Det er påvist skader på overflater/kjøkkeninnredning utover normal slitasjegrad.

Dører har noen svellinger i overflate etter fukt.

Fuktskader.

Kjøkken.

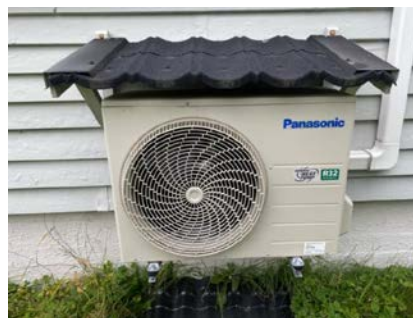
Det er installert varmepumpe luft til luft fra 2022.  
Varmepumpe er ikke funksjonstestet ved befaring.

Varmepumpe Panasonic, utedel.
