Hans Halls gate 19, 8657 MOSJØEN

**NY PRIS! Sentrum - Enebolig med
god beliggenhet på byflata - 2
garasjeplasser i felles
garasjeanlegg**

Befaringsdato: 03.09.2024

Tilstandsrapport

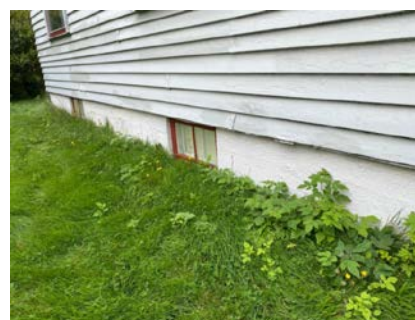
Bordkledning.

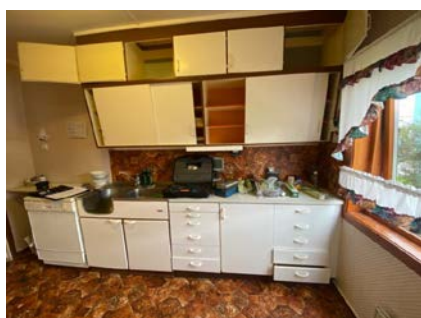
Dører har noen svellinger i overflate etter fukt.

Fuktskader.
