Ellevsætervegen 659, 2386 BRUMUNDDAL

**Innholdsrik eiendom tilrettelagt  
for hundehold. Vedlikeholdt  
enebolig med solrik terrasse og  
flott utsikt! 5 garasjer.**

Befaringsdato: 10.03.2026

Rapportdato: 26.03.2026

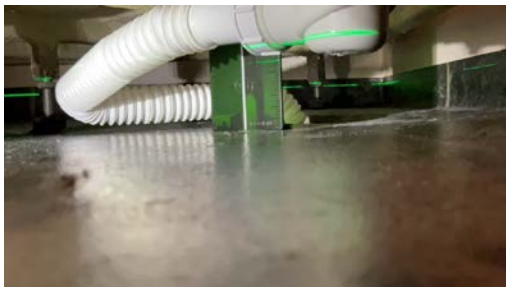
Målt fall til sluk: 10mm

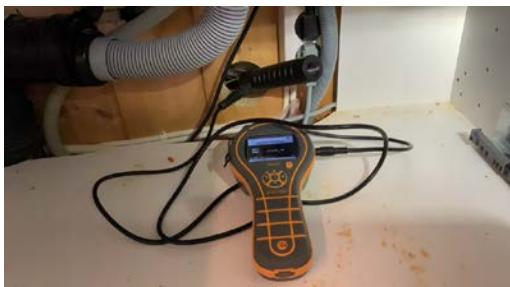
Hulltaking er foretatt uten å påvise unormale forhold.

Hulltaking utført fra tilstøtende rom.

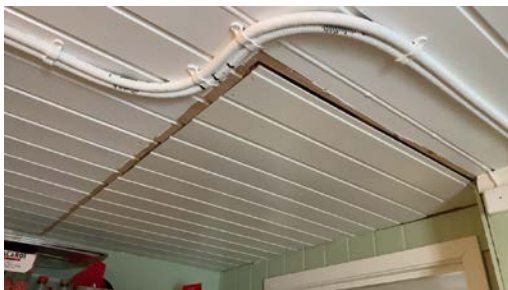
Gjenstående arbeid i himling.

Gjenstående arbeid i himling bør fullføres.

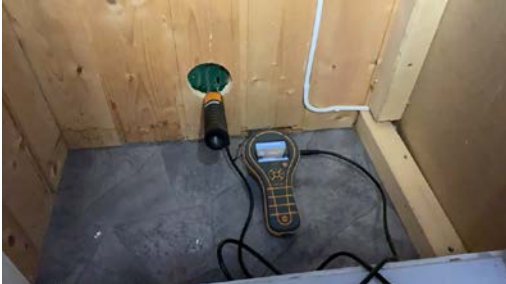
Hulltaking er foretatt uten å påvise unormale forhold.

Hulltaking utført fra tilstøtende rom.
