Eikebergveien 7, 1930 AURSKOG

**Landlig idyll på 1,3 mål med  
velholdt og oppgradert enebolig.  
Solrik og fin hage, nyere  
dobbelgarasje og stor gårdsplass**

Befaringsdato: 10.09.2024    Rapportdato: 16.09.2024    Oppdragsnr.: 10816-24118    Referansenummer: PC8801

## Tilstandsrapport

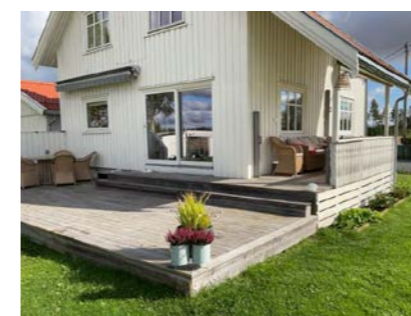
- Utvendig > Dører: Entredørene mangler terskelbeslag/tetting i bunn. Entredør i kjelleretasje har slitasje og små svelleskader.
- Utvendig > Terrasse: Rekkverket er for lavt i forhold til dagens krav til rekkverkshøyder. Rekkverkshøyde er kun ca. 80cm.

- Rekkverkshøyde må endres for å tilfredsstille krav på byggemeldingstidspunktet.

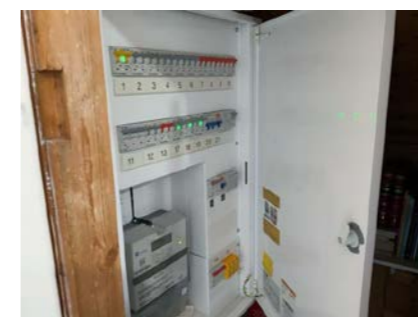
### TG 0 Branntekniske forhold
