Hanna Ruuds veg 3A, 2005 RÆLINGEN

**Sentrumsnær og innholdsrik
enebolig med 2 hybler | Stort
utleiepotensiale | Dobbelgarasje
med elbil lader**

Tilstandsrapport

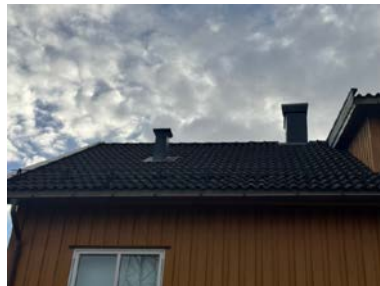
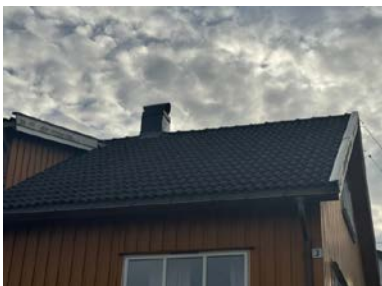
Tekkingen har stedvis falmende farge, slitasje og mosedannelse

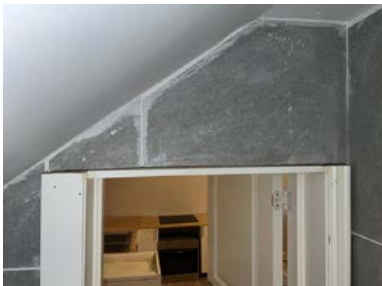
Ufagmessig utførelse

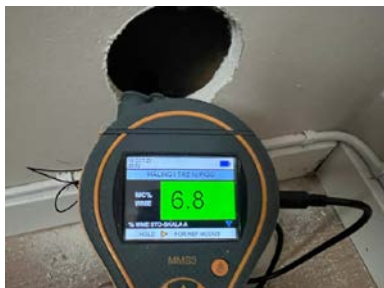
Hulltaking i tilstøtende soverom (bak dusjsone)

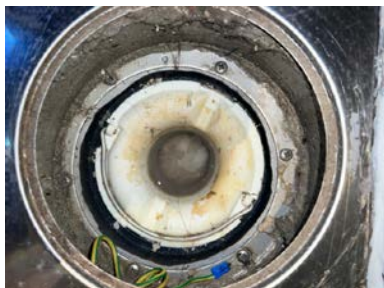
Plastsluk med klemring og synlig membran

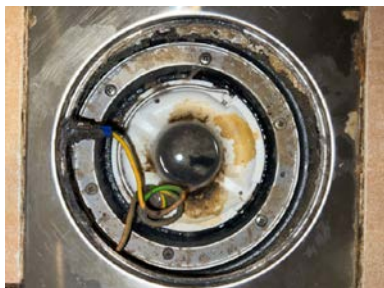
Plastsluk med klemring

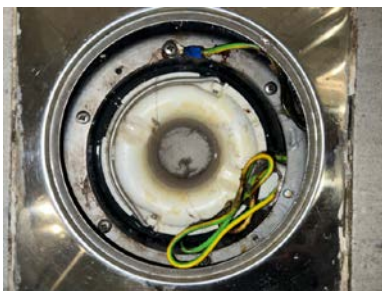
Plastsluk med klemring

- Det må gjøres nærmere undersøkelser.
