# Tilstandsrapport

📍 Falletveien 14, 1930 AURSKOG

# gnr. 192, bnr. 106

Rapportdato: 27.03.2023

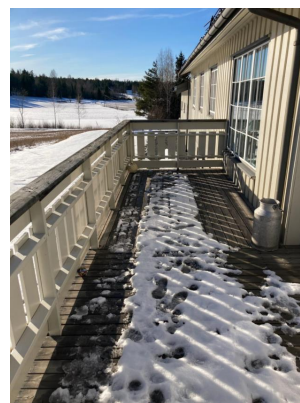
Veranda der toppbord trenger behandling.

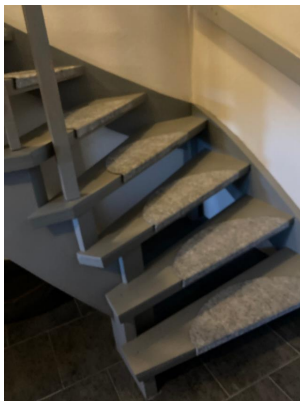
Trapp til kjelleretasje.

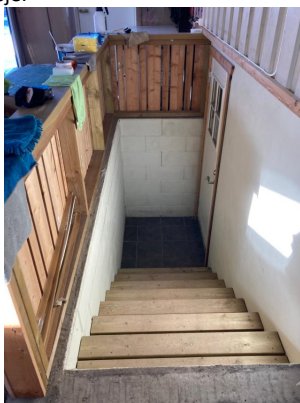
Trapp fra garasje til kjelleretasje.

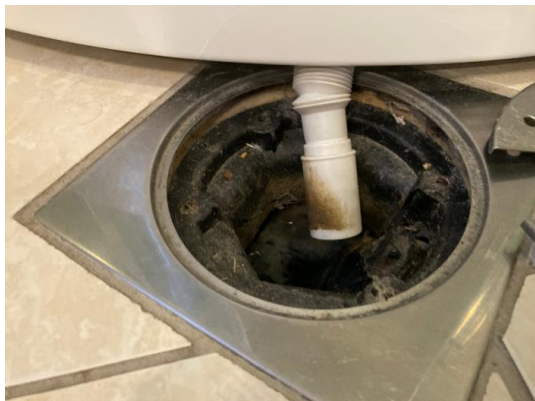
Plastsluk med synlig membranmansjett, plassert i ytterkant av kabinett.

Sluk ved kabinett.

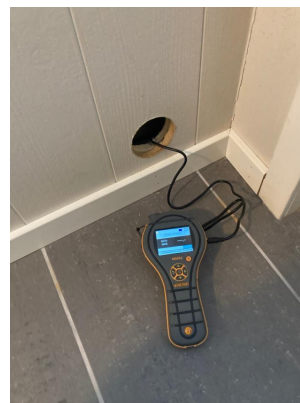
Hulltaking er foretatt i entre mot dusjsone.

Fuktmåling i trevirke viste under 7,8 %, som er normalt.

Ved målinger under 7,8 % vil displayet ikke vise resultat.

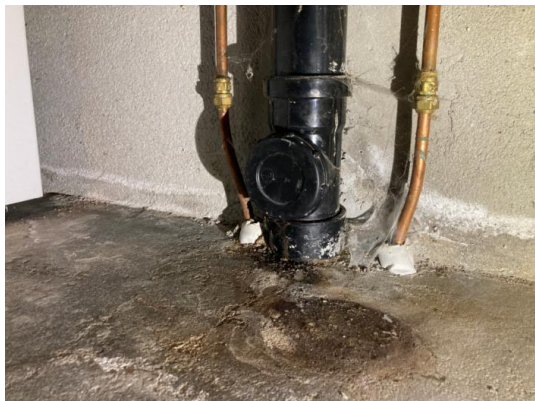
Synlige avløpsrør av plast.  
Stakeluke i kjellerbod.

Stakeluke i kjellerbod.

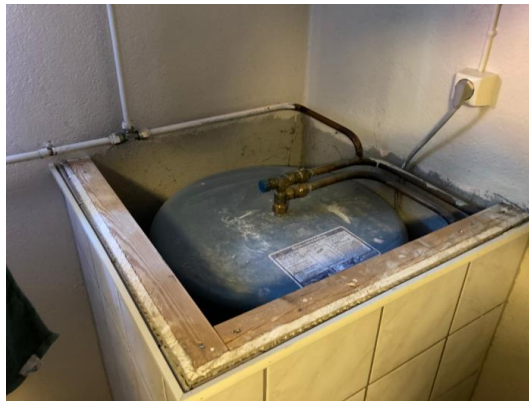
Varmtvannstank på ca. 200 liter er kasset inn på vaskerom.

Varmtvannstank på vaskerom.

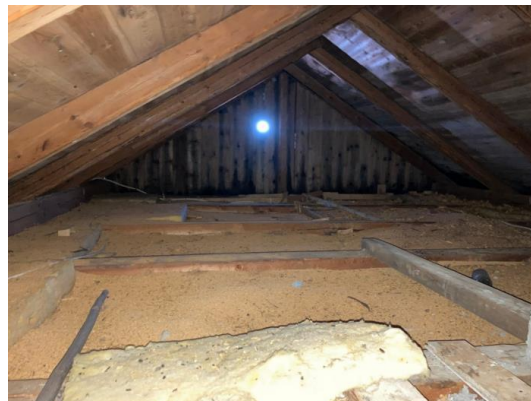
Saltak i trekonstruksjon med kaldt møneloft over boligen, innvendig tilgang. Isolert etasjeskille med sagflis.  
Tilbygg med pulttakkonstruksjon over inngangsparti, deler av veranda og carport.

Møneloft isolert med sagflis.

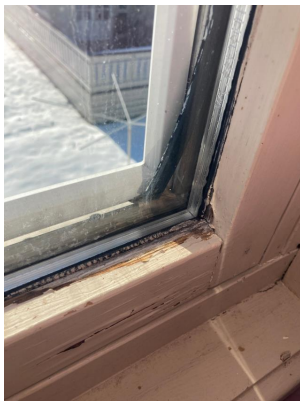
Trevinduer med 2-lags isolerglass og lufteventil. Alder på glass er datert: 1977, 79, 81, 2011

Punkttert glass.

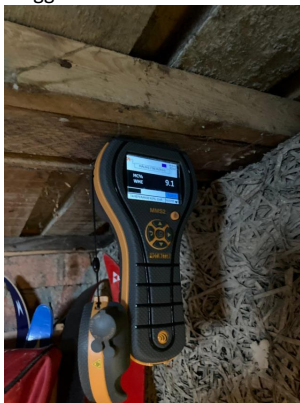
Fuktmåling i bjelkelag viste 9,1 %, som er normalt.

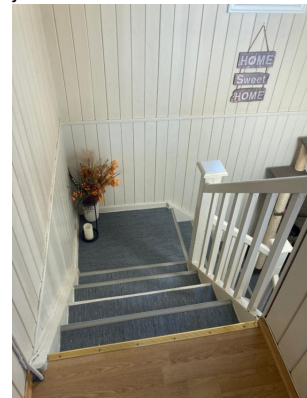
Trapp til loftetasje.

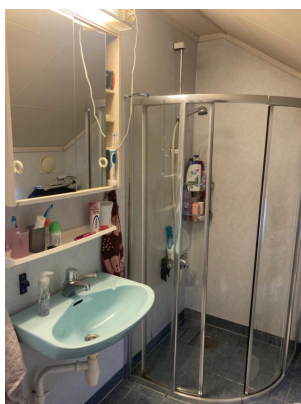
Våtrommet må totalrenoveres grunnet alder og registrerte avvik.

Bad i loftetasjen.

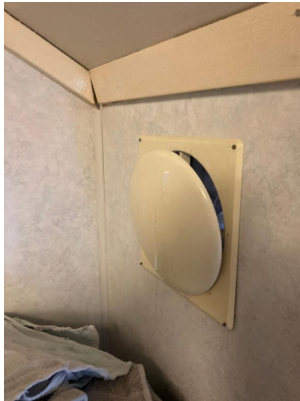
Det er naturlig ventilering med ventil i yttervegg og tilluft under dør.

Ventil i yttervegg.

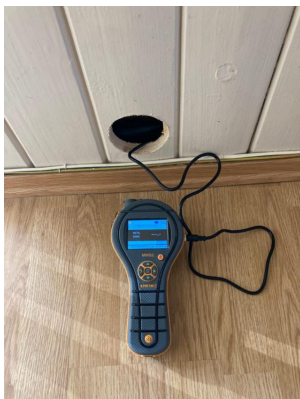
Hulltaking er foretatt i trapperom mot dusjsone

Fuktmåling i trevirke viste under 7,8 %, som er normalt.

Ved målinger under 7,8 % vil displayet ikke vise resultat.

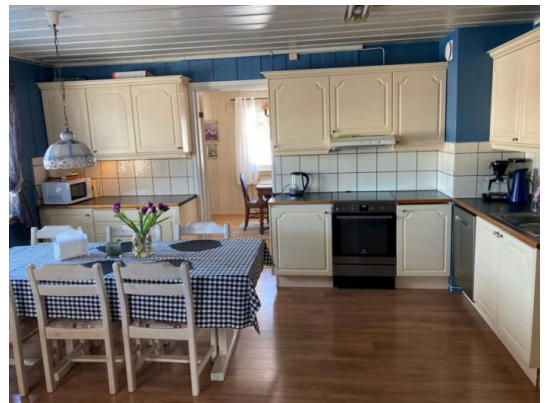
Innredningen har bruksslitasje og det er en mindre skade i laminatgulvet ved oppvaskmaskin, vurdert til normal slitasje i forhold til alder.

Kjøkkeninnredning.

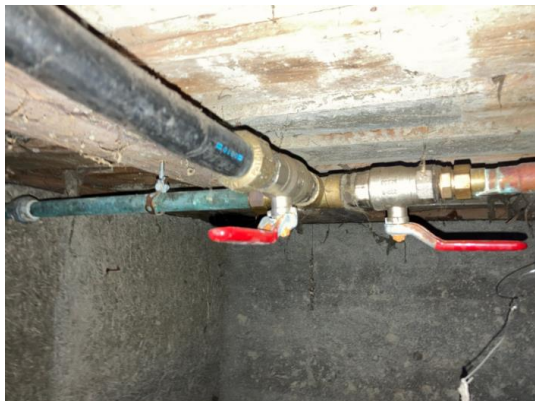
Synlige vannrør av kobber.  
Stoppekran i kjellerbod.

Stoppekran i kjeller.

- Det er ikke behov for utbedringstiltak siden anlegget fungerer i dag, men ut ifra alder kan skader plutselig oppstå på eldre anlegg.

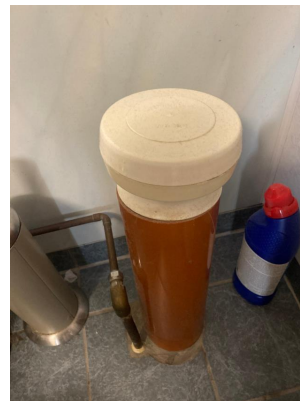
Lufteventil for avløp på bad i loftetasje.

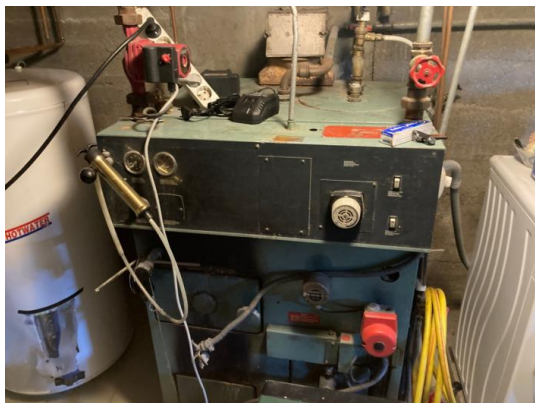
Fyringsanlegg med fyrkjele i kjeller med radiatorer og nedgravd tank. Anlegget er ikke i bruk, iht. eier og er ikke videre vurdert.

Fyrkjele i kjeller.

Ved eventuell bruk må det foretas inspeksjon av faglig instans før bruk.

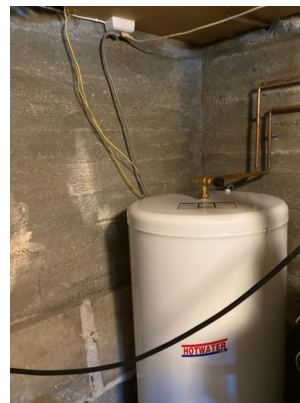
Varmtvannstank på ca. 200 liter er plassert teknisk rom kjeller.

Varmtvannstank i teknisk rom.

- Det er ikke behov for utbedringstiltak siden tanken fungerer i dag, men ut ifra alder kan skader plutselig oppstå på eldre tanker.
- Det bør etableres tilfredsstillende el-tilkobling etter gjeldende forskrift.

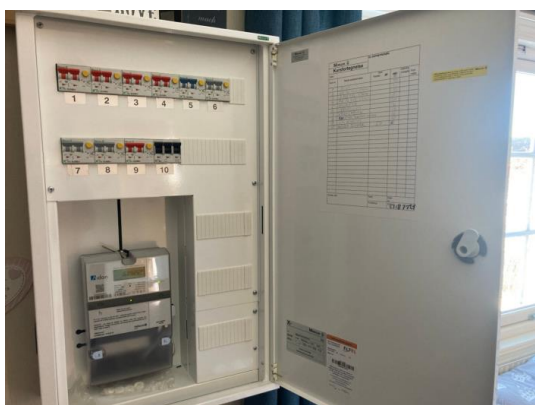
El-skap.

På grunnlag av manglende dokumentasjon, observasjoner og at undertegnede ikke er fagmann innen elektro, bør anlegget ha en utvidet el-kontroll.

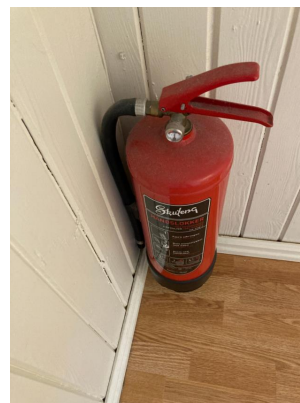
Brannslukningsapparat fra 2001.
