# Tilstandsrapport

📍 Kirkegaten 33 A, 4400 FLEKKEFJORD

# gnr. 203, bnr. 52

Rapportdato: 06.05.2024

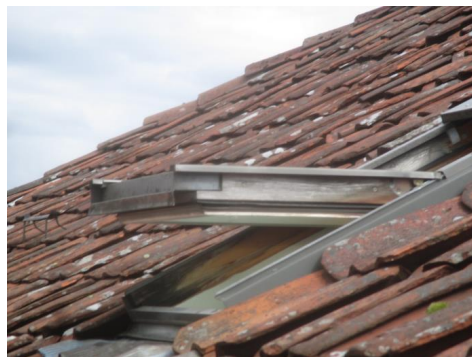
Deler av taktekingen

Eldre teglstein.

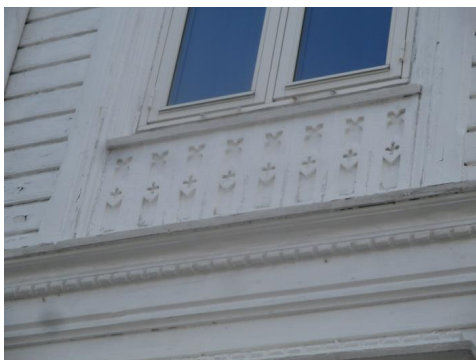
En del vedlikehold må beregnes på fasader med enkelte utskiftninger nå og på noe sikt på grunn av slitasje og elde.

Deler av fasade med belistninger.

- Råteskadet trekledning må skiftes ut.
- Lokal utbedring må utføres.
- Det bør foretas tiltak for å bedre lufting av kledningen.

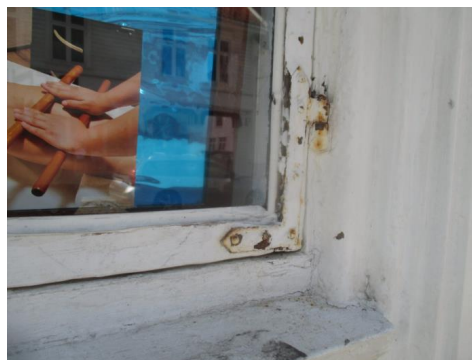
Noen opprinnelige vinduer i første etasje.

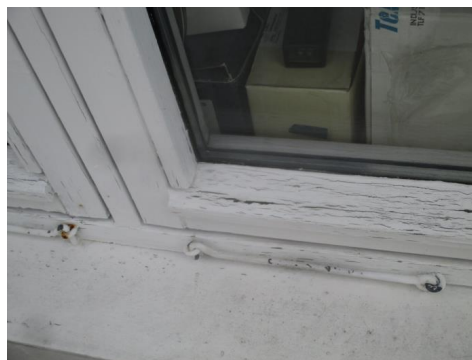
Noe eldre vinduer i mot terrasser i andre etasje.

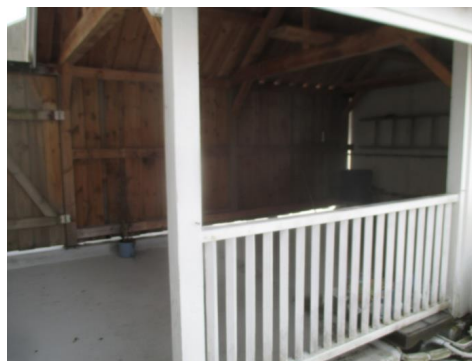
- Det er påvist fukt/råteskader i konstruksjonen.
- Rekkverket er for lavt i forhold til dagens krav til rekkverkshøyder.
- Glassfibertekking er sårbar for bevegelser i konstruksjonene, som resulterer i rissdannelser og utettheter.

Større råteskader i rekkverk i mot gate i leilighet nummer 1. Eldre glassfibertekking som ligger over innredet rom og portrom

Ene terrasse er delvis overbygget.

- Råteskadet trekledning må skiftes ut.
- Det er ikke krav om utbedring av rekkverkshøyde opp til dagens forskriftskrav.

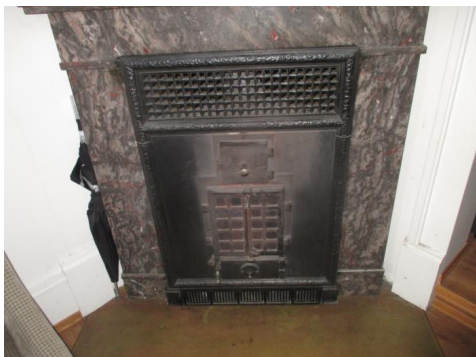
Ildsted i leilighet nummer 2

En gjennomgang av pipe og ildsted må beregnes vist disse skal taes i bruk på nytt.

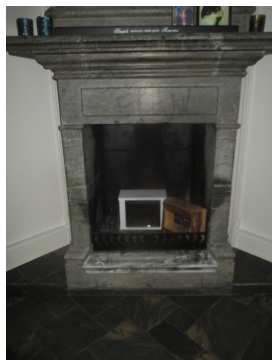
Ildsted i leilighet nummer 1

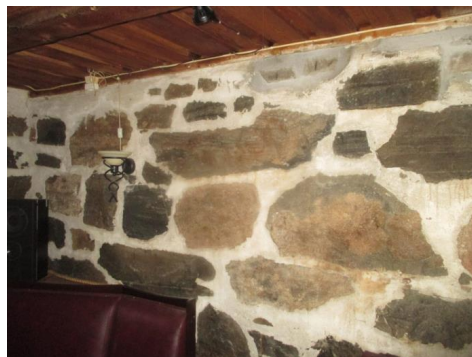
Synlig tykk grunnmur av steinblokker og synlig støpt grunnmur under terreng. Ingen indikasjoner på større fuktproblemer, ved søk på disse overflater ved hjelp av en fuktighetsindikator. Hulltaking er ikke foretatt. Rommet har en konstruksjon som gjør hulltaking unødvendig.

Tykk grunnmur av naturstein.

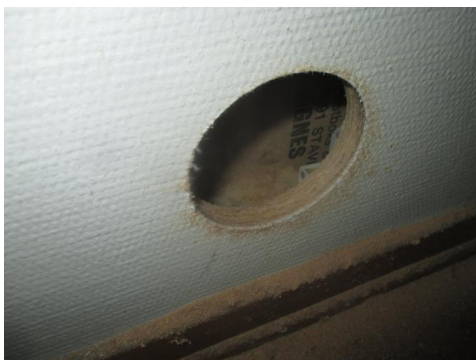
Hulltaking er foretatt i fra gangen, uten å påvise unormale forhold.  
Måleresultat: 8,6 vektprosent.

Hulltaking i fra gangen.

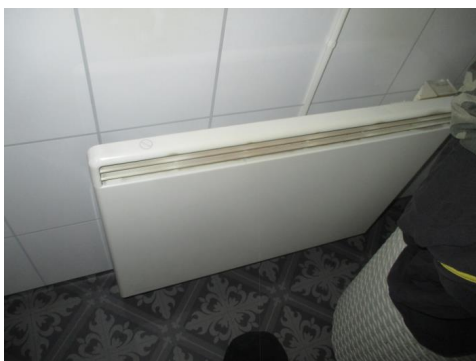
Panelovn som varmekilde.

- Det bør etableres avrenning inn til sluk for hele våtrommet.

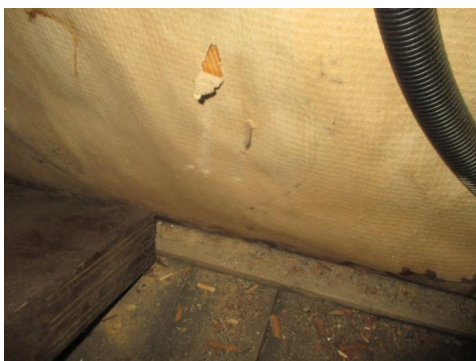
Fuktmåling ble foretatt i fra kott, uten å påvise unormale forhold.  
Måleresultat: 9,3 vektprosent.

Fuktmåling i fra kott i mot bad/vaskerom.

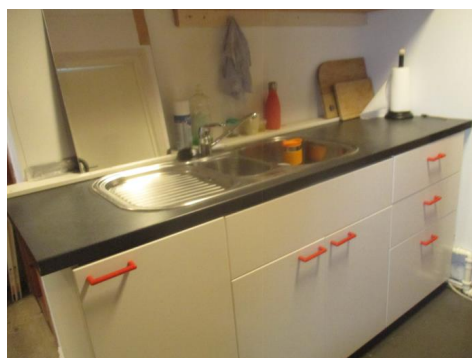
Kjøkken i ene forretningsdelen:  
Gulvbelegg, malte slette vegger og himling.  
Innredning med slette fronter.

Deler av innredningen.

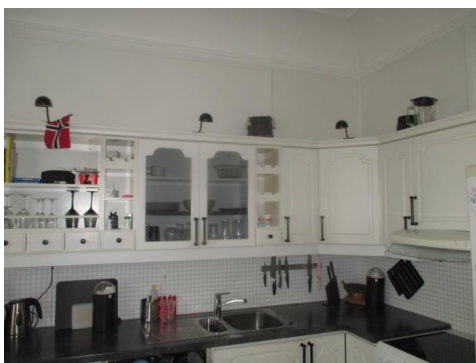
Kjøkken i leilighet nr:1  
Laminatgulv, malt slett himling og vegger.  
Innredning med fylling fronter.

Deler av innredningen.

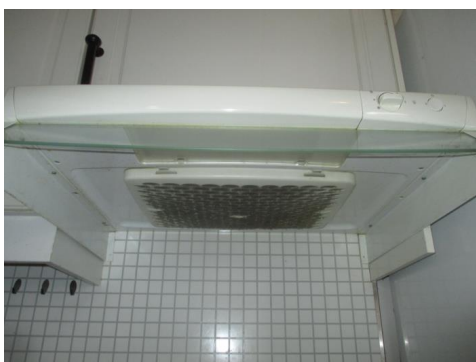
Det er kjøkkenventilator av type villavent med avtrekk ut.

Ventilator.

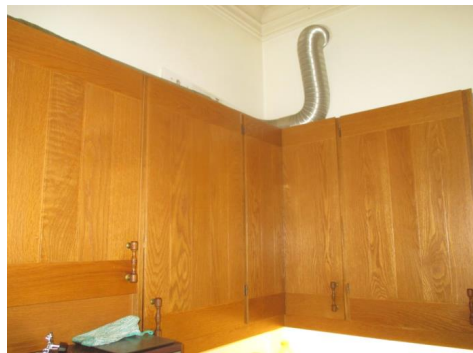
Kjøkken i leilighet nr: 2:  
Laminatgulv, malt panel i himling og malt tapet på vegger.  
Noe eldre innredning med slette fronter med en mindre profil.

Deler av innredningen.

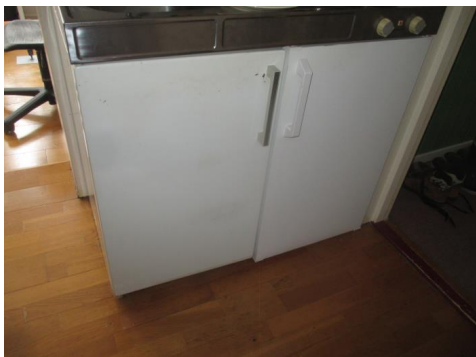
Kjøkken i leilighet nr:4  
Parkettgulv, malt himling og malt tapet på vegger.  
Eldre enkelt hybelkjøkken.

Enkelt hybelkjøkken

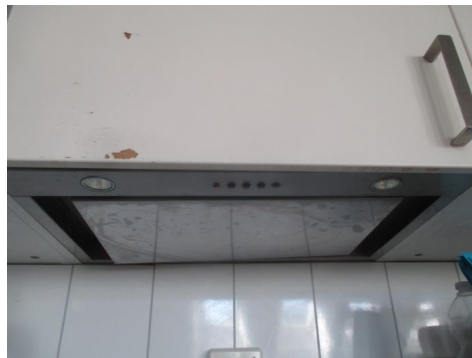
Det er kjøkkenventilator med avtrekk ut.

Ventilator.

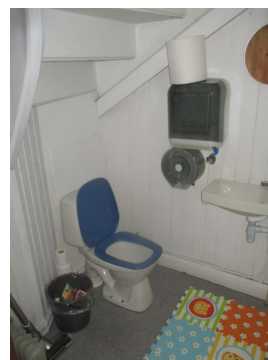
Deler av toalettrom.

- Mekanisk avtrekk bør etableres på toalettrom.

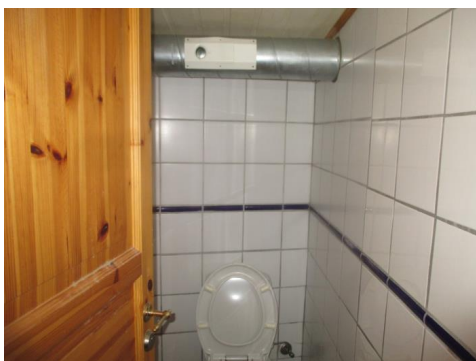
Panel i himling og fliselagte vegger. Overflater og vvs utstyr er funnet i bra stand ut i fra alder på disse.

DDEL av ene toalettrommet

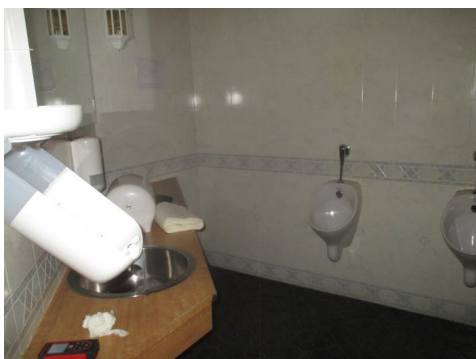
Toalettrom for herrer.

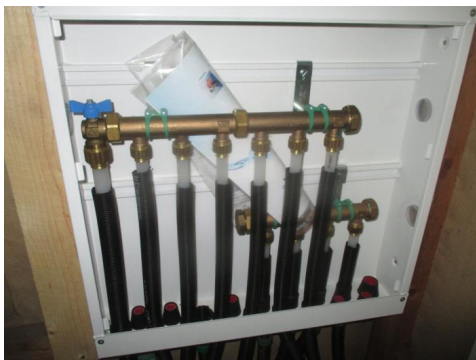
Fordelerskap er plassert på kott til leilighet nr: 5

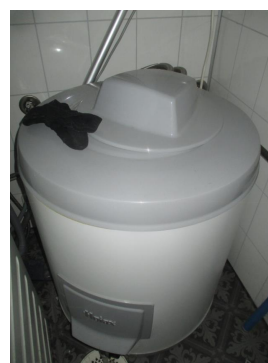
Nyere bereder i leilighet nr:5

- Det er ikke behov for utbedringstiltak siden tanken fungerer i dag, men ut ifra alder kan skader plutselig oppstå på eldre tanker.
- Det bør etableres tilfredsstillende el-tilkobling etter gjeldende forskrift.

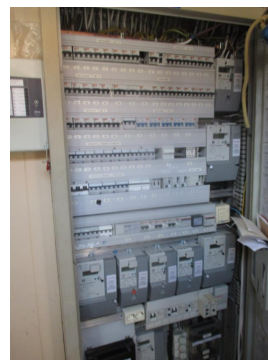
Større sikringsskap er plassert i hall for trappegang til leiligheter og har merkede kurser. Anlegget er noe eldre og er blitt oppgradert i flere omganger. Ingen åpenbare synlige skader/feil ble registrert

Stort hovedskap i hall ved trappegang til leiligheter.

11. Finnes det kursfortegnelse, og er den i samsvar med antall sikringer?  
**Ja**
12. Foreta en helhetsvurdering av det elektriske anlegget, dets alder, allmenne tilstand og fare for liv og helse. Bør det elektriske anlegget ha en utvidet el-kontroll?  
**Ja En gjennomgang av noe eldre større anlegg av fagfolk ved jevne mellomrom anbefales.**
