Kirkegaten 33, 4400 FLEKKEFJORD

**Sjelden mulighet! Kombinert nærings- og boligbygg midt i sentrum. Solide leieinntekter**

Befaringsdato: 13.10.2025

Rapportdato: 14.10.2025

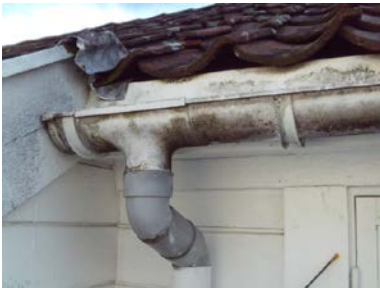
Noen plastrenner.

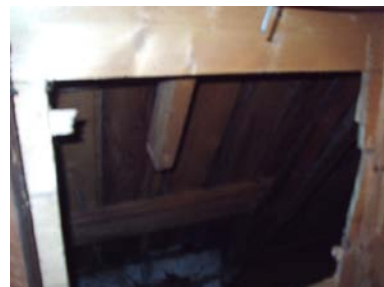
Deler av øverste loftet.

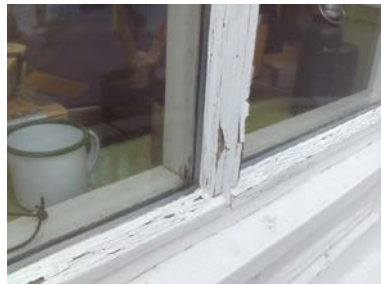
En del vedlikehold må beregnes

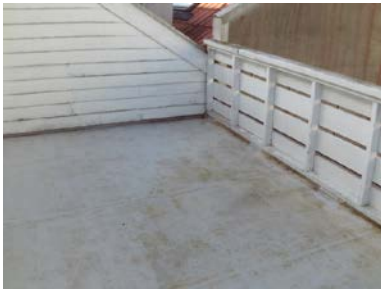
Deler av større terrasse til leilighet nummer 4.

- Det er ikke krav om utbedring av rekkverkshøyde opp til dagens forskriftskrav.
- Tidspunkt for utskiftning av tettesjikt/membran nærmer seg ut ifra alder på dagens tekking.

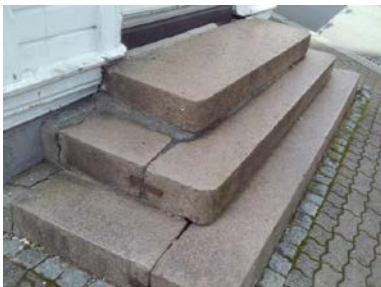
Noen mindre trapper i første etasje.

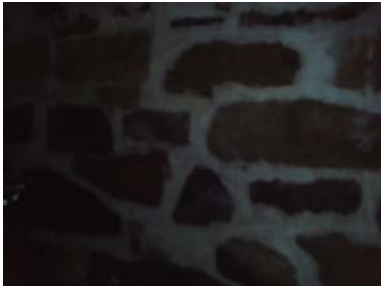
Tykke murvegger av steinblokker.

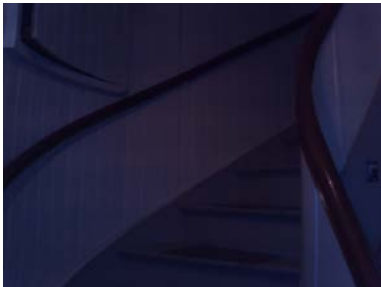
Deler av trapperom til leiligheter.

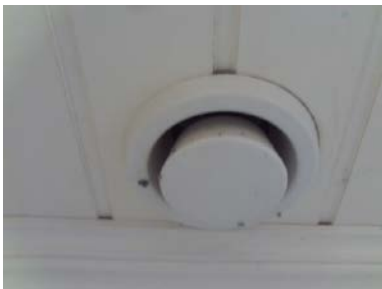
Avtrekk i himling

- Det bør etableres tilfredsstillende tilluft til våtrom f.eks. luftespalte ved dør e.l.
- Over tid kan manglende tilluftsventilering resultere i mugg- og soppdannelse, spesielt på steder som ikke får god nok luftgjennomstrømning.

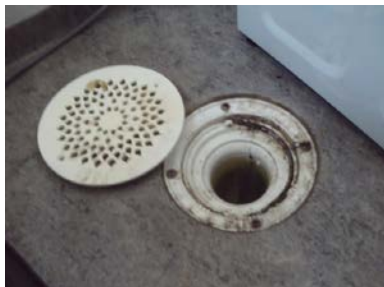
Sluk ved vaskemaskin

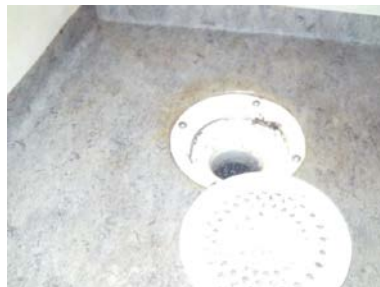
Sluk i dusjhjørne.

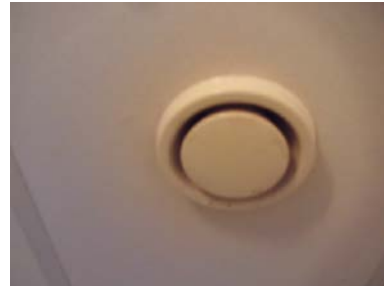
Avtrekk i himling.

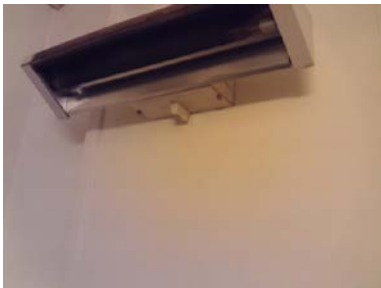
Stråleovn på veggen.

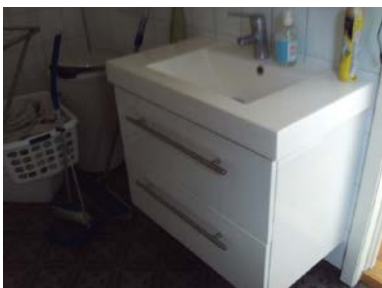
## LOFT > BAD/VASKEROM (LEIL:5)

Rommet har innredning med nedfelt servant, toalett, dusjkabinett og opplegg for vaskemaskin.

Innredning

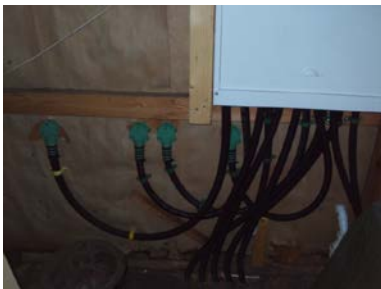
Fuktmåling ble foretatt i fra kott, uten å påvise unormale forhold.

Fuktmåling i svill på kott
