Hans Nielsen Hauges gate 12, 3683 NOTODDEN

**Lys og fin enebolig med attraktiv  
beliggenhet i veletablert  
boligområde - Garasje**

Befaringsdato: 02.10.2024

Rapportdato: 01.11.2024

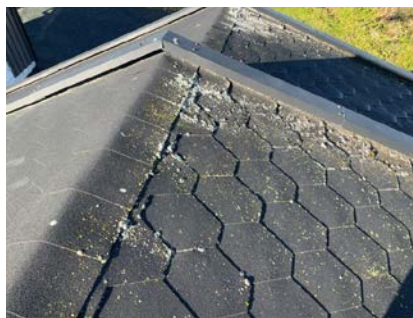
Mose på takstein bør fjernes. Mose forkorter levetiden på takstein.

Mose på takshingel.

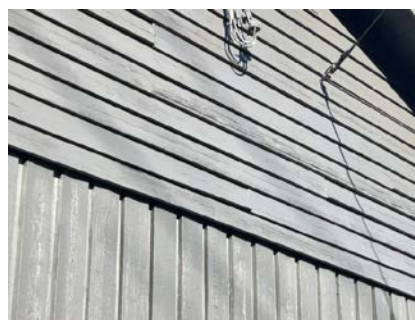
Boligen fungerer som tiltenkt med de skjevheter som er i konstruksjonen.

Sprkker i kledning.

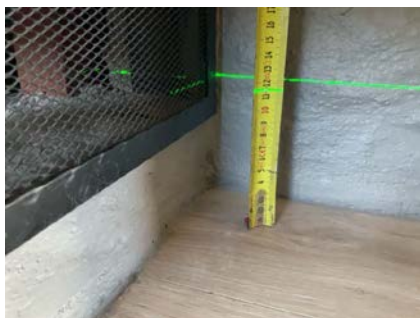
Det er etasjeskille i tre.  
Avvik er målt med laser på 5 tilfældige punkt.  
Avvik i stue: 42mm og kjøkken: 20mm.

- Målt høydeforskjell på mellom 10 - 20 mm innenfor en lengde på 2 meter. Tilstandsgrad 2 gis med bakgrunn i standardens krav til godkjente måleavvik.
- Målt høydeforskjell på over 30 mm gjennom hele rommet. Tilstandsgrad 3 gis med bakgrunn i standardens krav til godkjente måleavvik.

Høyde ved peis.

For at gulvet skal bli rett, må det rettes opp.  
Gulvet er skjevt på grunn av setninger.  
Kostnadsestimat dekker kostnad med oppretting i stue. Boligen fungerer med dette avviket.

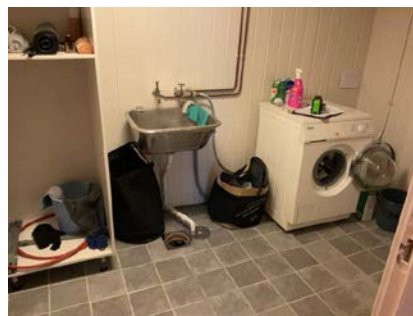
Det er bestemt i ny forskrift at alle våtrom bygget før 1997 skal ha en tilstandsgrad 3 på grunn av forventet levetid er overskredet og stor fare for avvik og skader.

Enkelt vaskerom.

- Våtrommet må totalrenoveres. Alle forhold med tettesjikt, våtsone, sluk m.m. må dokumenteres.

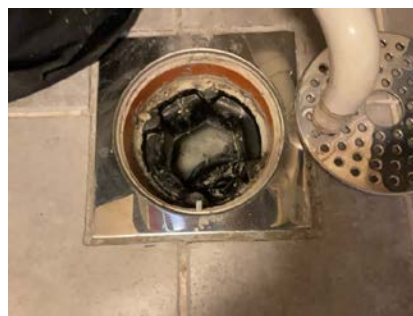
Sluk med synlig membran.
