Tilstandsrapport

Enebolig

Hennadalsvegen 32, 6687 VALSØYFJORD

Befaringsdato: 04.07.2024

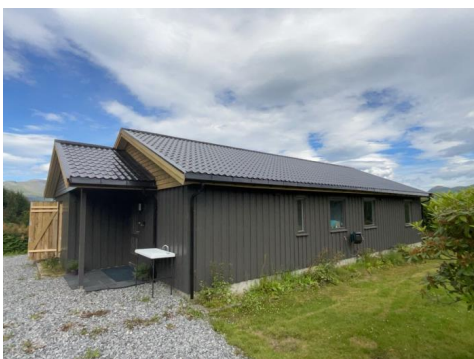
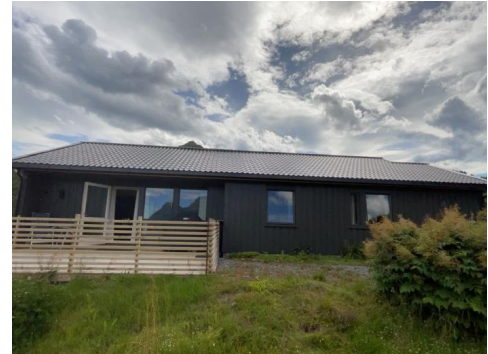
TG 3 Nedløp og beslag

Sorte aluminiums/stål takrenner og nedløp. Nedløp er ført til terreng.

- Selger opplyser at det er valgt å ikke montere snøfangere på grunn av dimensjonering av dagens takkonstruksjon som er plassert med større senteravstand enn det er etter dagens krav. Taket var fra byggeår ikke dimensjonert etter dagens gjeldende byggeregler med tanke på snølast.
- Det er krav til montering av snøfangere på byggeåret. Info er hentet fra Byggeforskrift 1969 kapittel 45. Hvor det er fare for at snøras og isras kan medføre skade, skal taket ha snøfanger e.l.
- I tiltakskostand er det hensyntatt kun montering av snøfangere og ikke forsterkning av takkonstruksjon.

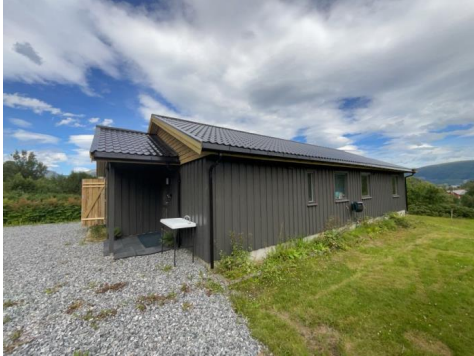
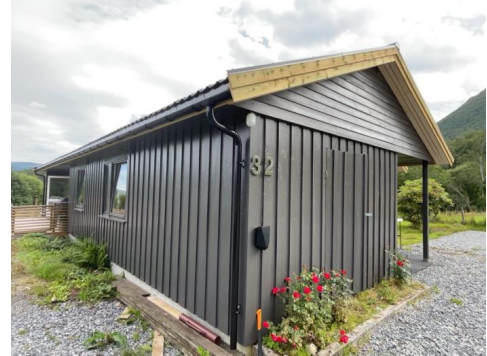
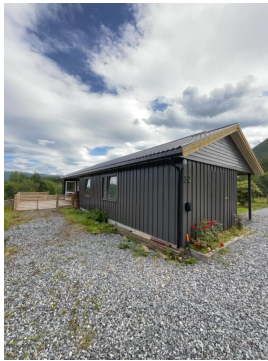
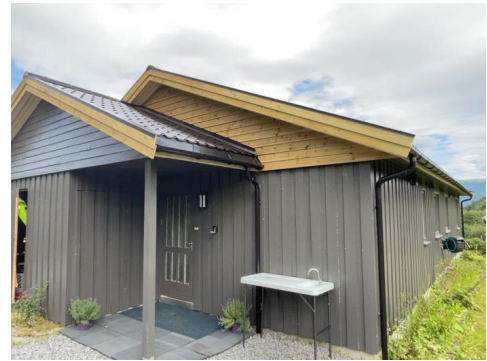
! TG 2 Veggkonstruksjon

Veggene har bindingsverkskonstruksjon fra byggeår. Fasade/kledning har stående bordkledning. Det er skiftet kledning på vegg over tilbygg ved dør.

- Andre tiltak:
 - Ikke behov for umiddelbare tiltak vedrørende lufting på kledning, det må gjøres om det skal byttes kledning eller om bruk av bolig endres, så må dette holdes under oppsikt.
 - Det må påregnes overflatebehandling av nye kledning som er montert.

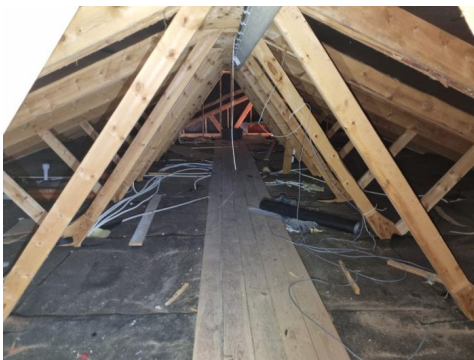
Oversikt kryptloft

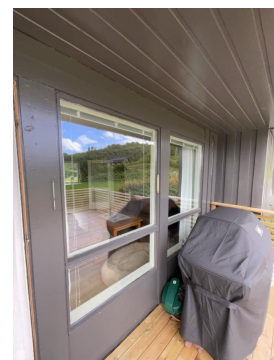
Vindu på stue

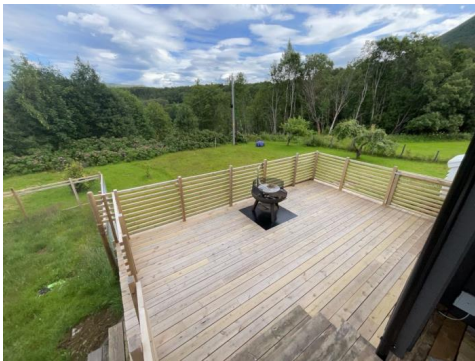
Veranda på gavelvegg

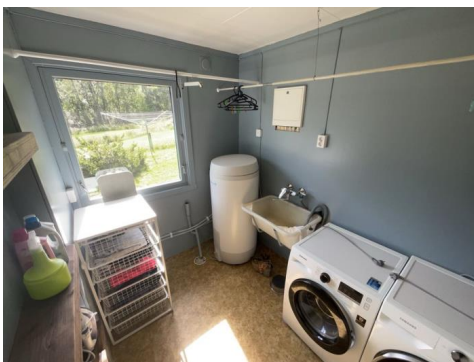
Øversikt

- Våtrommet har TG 3 på grunn av alder og manglende vannsikkerhet i rommet. Rommet kan fortsatt benyttes som vaskerom, men anbefaler da at det monteres vannstoppventil med vannføler og at det ikke benyttes fritt vann på overflater. Vaskerom har normalt ingen dirkete vannbelastning på overflater. Våtrommet benyttes på eget ansvar og oppgradering må påregnes.
- Tiltakskostnad er satt ut fra full renovering i henhold til dagens tekniske forskrifter, det er trukket fra for nye rør montert i 2022. Valgte løsning ved renovering kan påvirke kostnaden.

Kostnadsestimat: 50 000 - 100 000

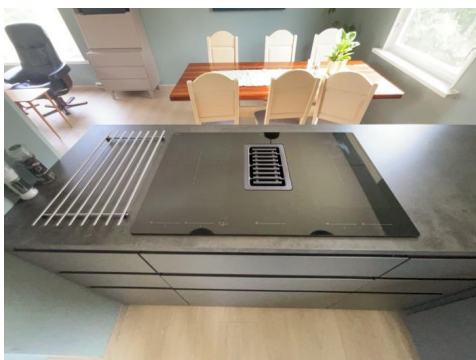
Induksjonstopp med integrert ventilator

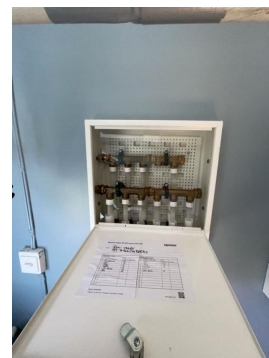
Fordeleskap med kursfortegnelse

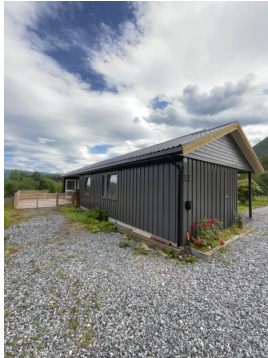
- Det mangler, eller på grunn av alder er det sannsynlig at det mangler, utvendig fuktsikring av grunnmuren ved kjeller/underetasje.
- Mer enn halvparten av forventet levetid på drenering er overskredet.

Takvann er ført til terreng.

- Takvann bør ledes bort fra boligen for å redusere belastningen på krypkjeller/kjeller, bør ses i sammenheng med terrengforhold.
