Hennadalsvegen 32, 6687 VALSØYFJORD

**Enebolig på ett plan i
natureskjønne omgivelser i
Valsøyfjorden | Flott utsikt & gode
solforhold | Oppgradert 2022-2024**

Befaringsdato: 04.07.2024

Rapportdato: 02.08.2024

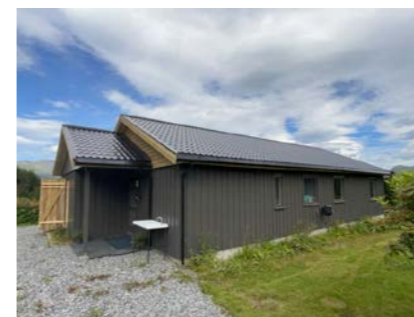
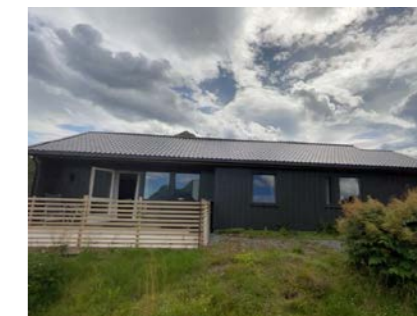
Takplater i stål/ALU med tilhørende beslag. Doble vindskibord. Taket er besiktiget fra bakkenivå. Taket er skiftet av K. Lervik AS inkludert nytt undertak

Årstall: 2024 **Kilde:** Eier

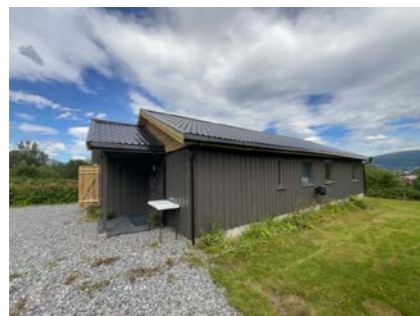
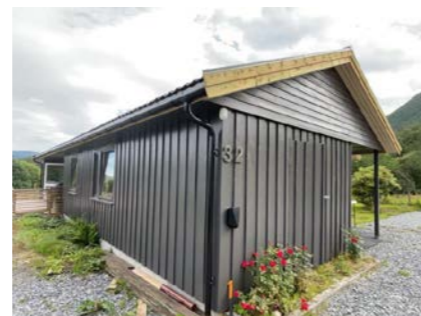
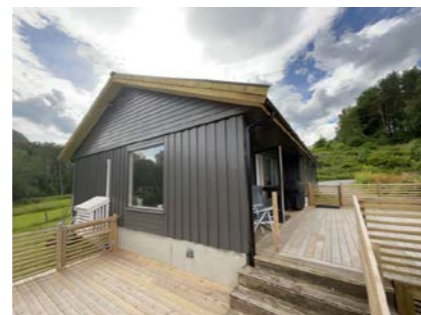
TG 3 Nedløp og beslag

Sorte aluminiums/stål takrenner og nedløp. Nedløp er ført til terreng.

Takvann er ført til terreng

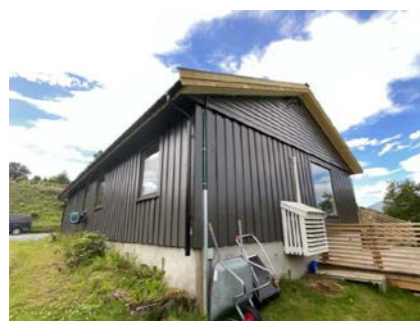
Synlige luftespalter i overgang tak/vegg

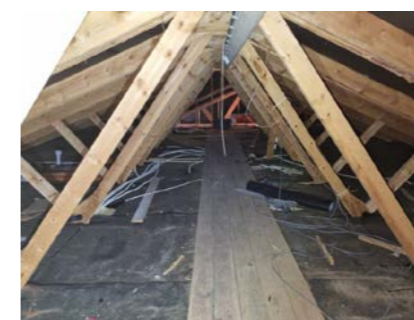
Oversikt kryploft

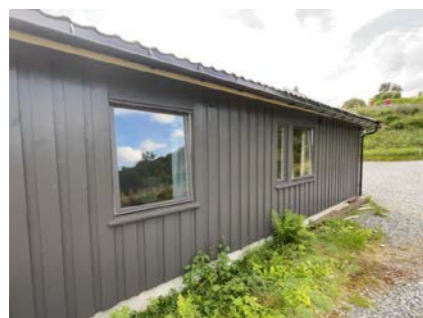
Vindu på soverom

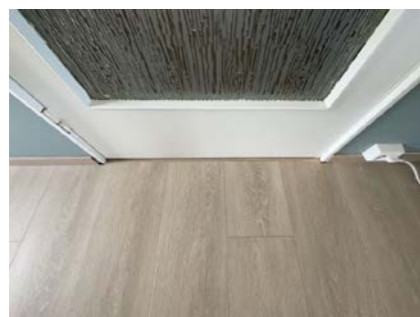
Manglende tilpasning ved døråpning på stue/kjøkken mot gang.

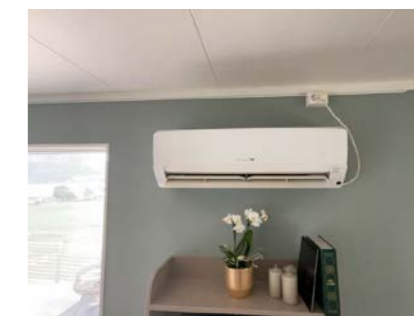
Innerdel

- Det er ikke behov for utbedringstiltak siden varmesentralen fungerer i dag, men ut ifra alder kan skader plutselig oppstå på eldre anlegg.

- For at varmepumpen skal fungere optimalt, anbefaler leverandør at det utføres service hvert 2. eller hvert 3. år. I tillegg anbefales det at utføres vedlikehold jevnlig.
