Hennadalsvegen 32, 6687 VALSØYFJORD

**Enebolig på ett plan i naturskjønne
omgivelser i Valsøyfjorden | Flott
utsikt & gode solforhold |
Oppgradert 2022-2024**

Befaringsdato: 04.07.2024 Rapportdato: 02.08.2024 Oppdragsnr.: 20704-1422 Referansenummer: CJ1939

Autorisert foretak: Midt Norsk Takst AS Sertifisert Takstingeniør: Svenn Marius Skålvik Vår ref: Svenn Marius Skålvik

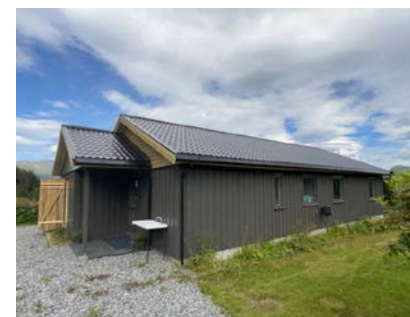
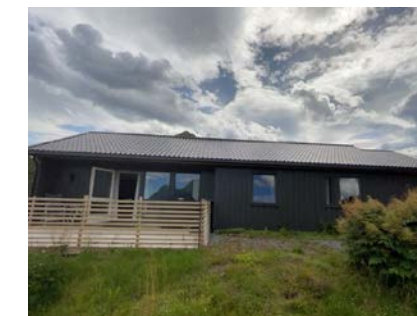
Takplater i stål/ALU med tilhørende beslag. Doble vindskibord. Taket er besiktiget fra bakkenivå. Taket er skiftet av K. Lervik AS inkludert nytt undertak

Årstall: 2024 **Kilde:** Eier

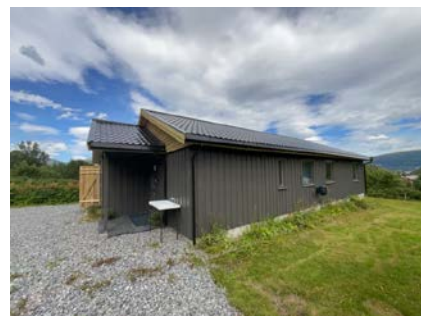
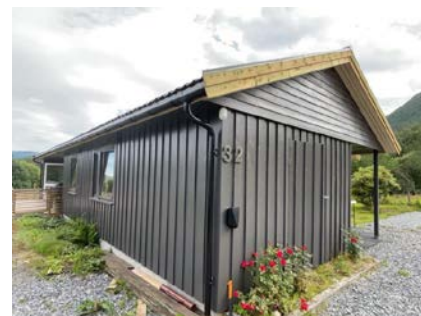
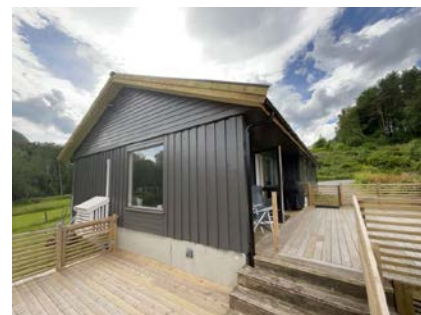
TG 2 Veggkonstruksjon

Veggene har bindingsverkskonstruksjon fra byggeår. Fasade/kledning har stående bordkledning. Det er skiftet kledning på vegg over tilbygg ved dør.

- Andre tiltak:
 - Ikke behov for umiddelbare tiltak vedrørende lufting på kledning, det må gjøres om det skal byttes kledning eller om bruk av bolig endres, så må dette holdes under oppsikt.
 - Det må påregnes overflatebehandling av nye kledning som er montert.

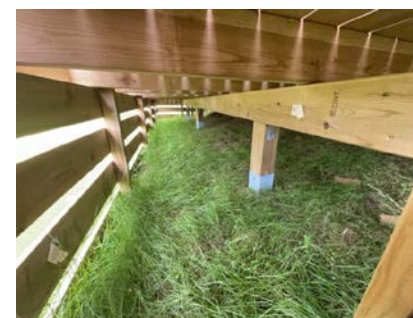
Det er benyttet stolpespyd som fundamentering til veranda

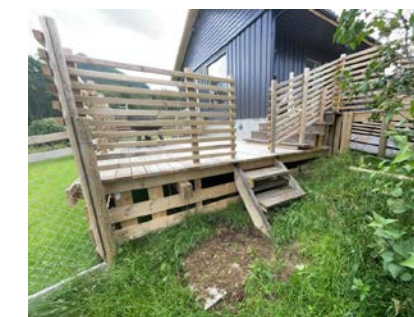
Trapp ned fra veranda til hage/inngjerdning, det er anbefalt med håndløper

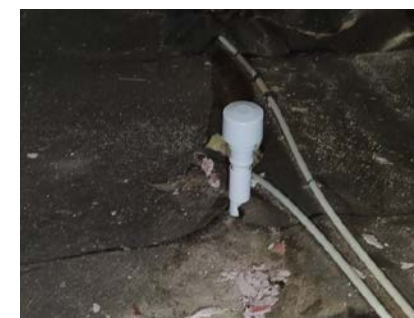
Lufteventil avløp er plassert på kryploft

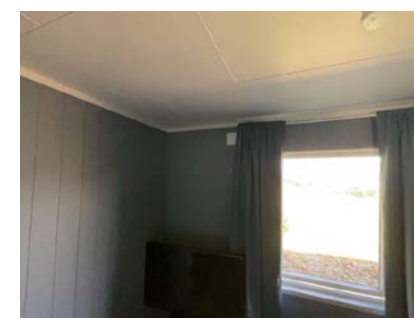
- Det er påvist mangelfull ventilasjon på ett eller flere rom i boligen.

Ventil i vegg på soverom 1

- Det bør etableres veggventiler/vindusventiler i alle oppholdsrom som ikke har det.

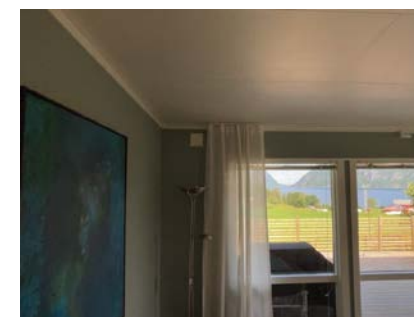
Ventil i vegg på stue

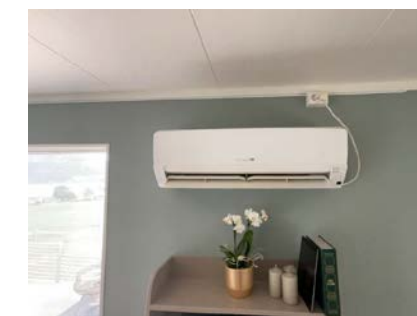
Innerdel

- Det er ikke behov for utbedringstiltak siden varmesentralen fungerer i dag, men ut ifra alder kan skader plutselig oppstå på eldre anlegg.

- For at varmepumpen skal fungere optimalt, anbefaler leverandør at det utføres service hvert 2. eller hvert 3. år. I tillegg anbefales det at utføres vedlikehold jevnlig.
