Hennadalsvegen 32, 6687 VALSØYFJORD

**Enebolig på ett plan i naturskjønne  
omgivelser i Valsøyfjorden | Flott  
utsikt & gode solforhold |  
Oppgradert 2022-2024**

Befaringsdato: 04.07.2024

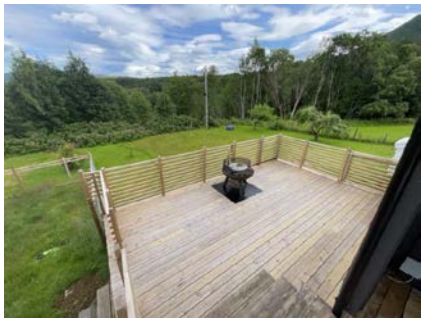
Veranda på gavelvegg

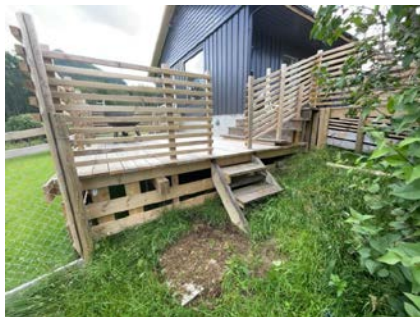
Trapp ned fra veranda til hage/inngjerdning, det er anbefalt med håndløper

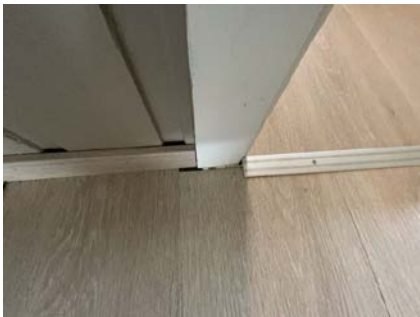
Manglende tilpasning ved døråpning i gang mot vindfang.

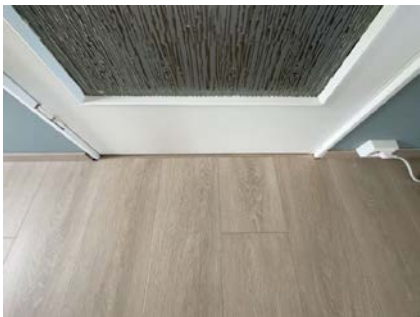
Manglende tilpasning ved døråpning på stue/kjøkken mot gang.

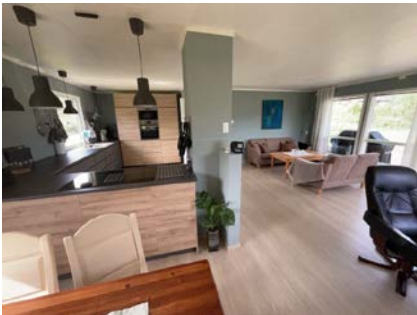
- Målt høydeforskjell på mellom 10 - 20 mm innenfor en lengde på 2 meter. Tilstandsgrad 2 gis med bakgrunn i standardens krav til godkjente måleavvik.
- Målt høydeforskjell på over 15 mm gjennom hele rommet. Tilstandsgrad 2 gis med bakgrunn i standardens krav til godkjente måleavvik.

- Plassering av laser ved kontroll av stue. Det er målt 17 mm høydeforskjell gjennom rommet. TG 2. Det er over en avstand på 2 meter fra pipe ved kjøkkem mot verandadør målt 15 mm høydeforskjell. TG 2

- For å få tilstandsgrad 0 eller 1 må høydeforskjeller rettes opp. Det vil imidlertid sjelden være økonomisk rasjonelt som et enkeltstående tiltak i en bolig som dette. Dersom boligen en gang skal renoveres, kan man vurdere slike tiltak.

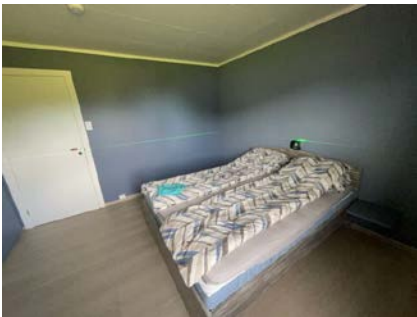
- Plassering av laser ved kontroll av soverom. Det er målt 29 mm høydeforskjell gjennom rommet. TG 2. Det er over en avstand på 2 meter fra ytre hjørne mot senter av rommet målt 17 mm høydeforskjell. TG 2

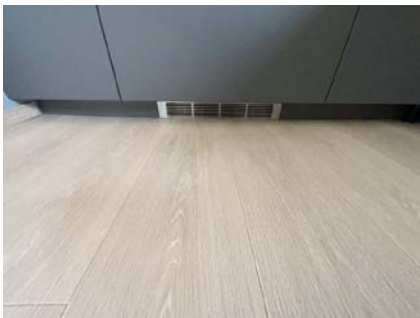
Rist for avkast av luft fra ventilator i sokkel

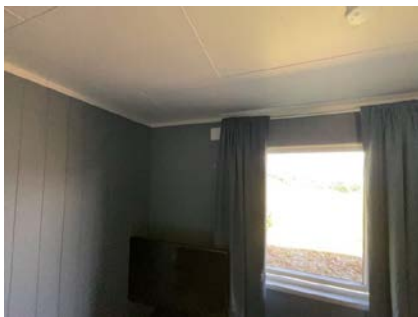
- Det er påvist mangelfull ventilasjon på ett eller flere rom i boligen.

Ventil i vegg på soverom 1

- Det bør etableres veggventiler/vindusventiler i alle oppholdsrom som ikke har det.

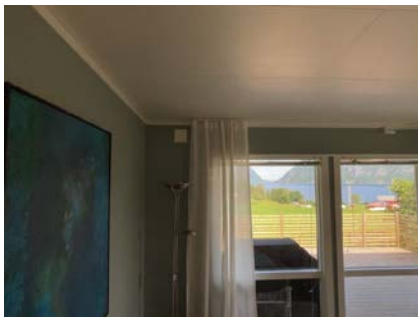
Ventil i vegg på stue

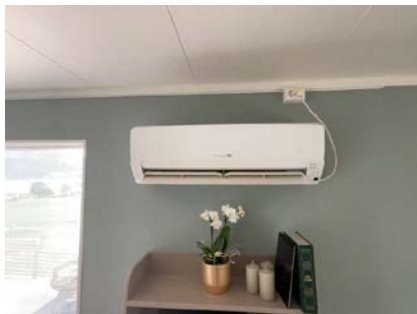
- Det er ikke behov for utbedringstiltak siden varmesentralen fungerer i dag, men ut ifra alder kan skader plutselig oppstå på eldre anlegg.

Innerdel

- For at varmepumpen skal fungere optimalt, anbefaler leverandør at det utføres service hvert 2. eller hvert 3. år. I tillegg anbefales det at utføres vedlikehold jevnlig.

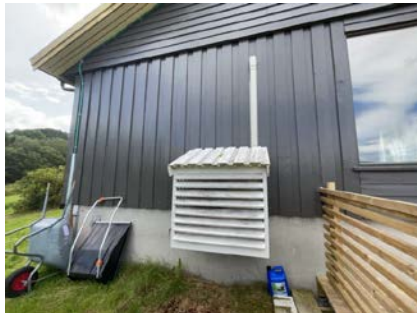
Ytterdel
