# Tilstandsrapport

Enebolig

Vaksdalsvegen 583 , 5725 VAKSDAL

Befaringsdato: 19.02.2026

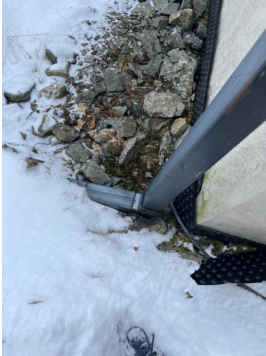
## TG 2 Veggkonstruksjon

- Det er avvik:  
Noe lokal slitasje og kledning stedvis noe tett på tilbygget terrasse.

- Tiltak:  
Jevnlig tilsyn anbefales, vedlikehold må påregnes

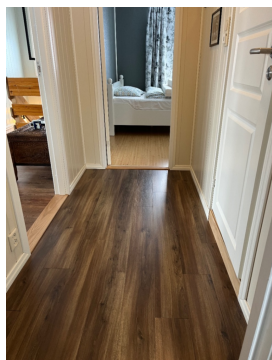
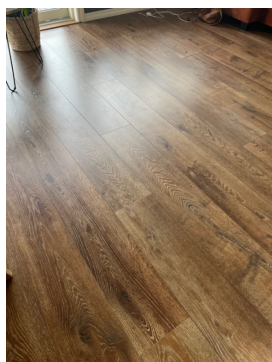
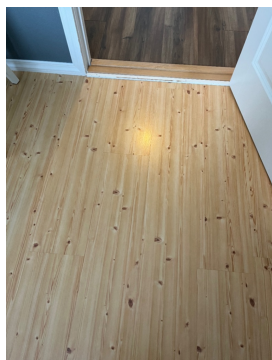
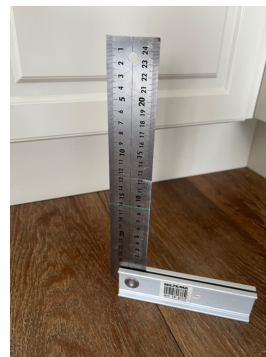
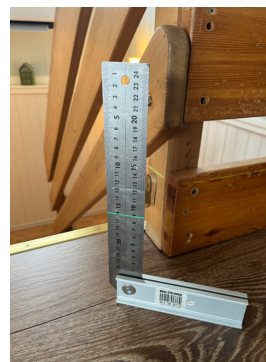
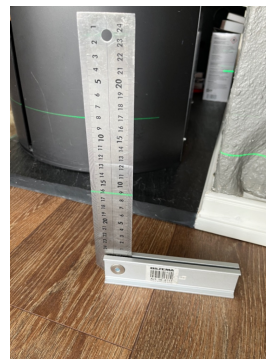
Innvendige gulv med laminat og fliser.  
Innvendige vegger og himling med panel og malte overflater.  
Det er kontrollert for knirk og svikt og visuelt for fuktskjolder og skader.  
Innvendige overflater fremstår med noe lokale avvik, bom i noen fliser,  
tilstandsgrad basert på helhet.

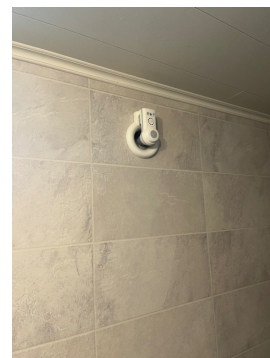
Mekanisk ventilasjon og tilfredstillende luftespalte for tilluft.

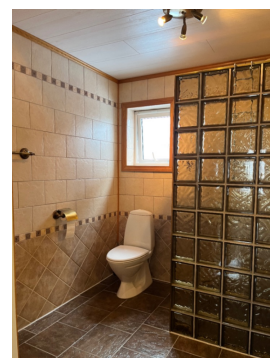
## 1 ETASJE > VASKEROM

### ! TG IU Tilliggende konstruksjoner våtrom

Eldre sluk og membran med ukjent utførelse.

Varmekabler i gulv, dusjnise, mekanisk ventilasjon og toalett.

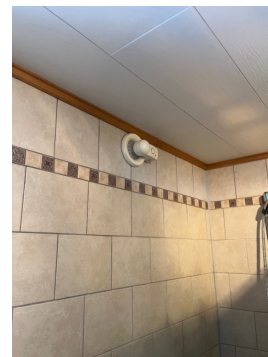
2 ETASJE > BAD

## ! TG 1 Ventilasjon

Mekanisk ventilasjon og tilfredsstillende luftespalte for tilluft.

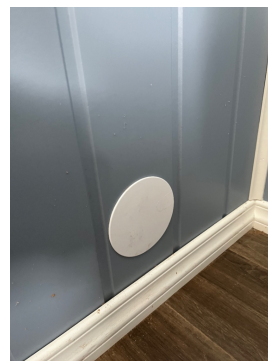
2 ETASJE > BAD

## ! TG 1 Tilliggende konstruksjoner våtrom

Det er foretatt hulltaking fra tilstøtende rom mot våtsone

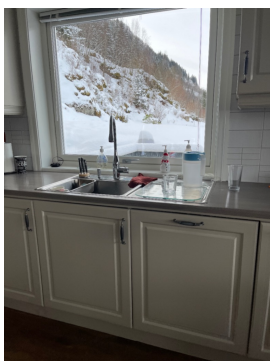
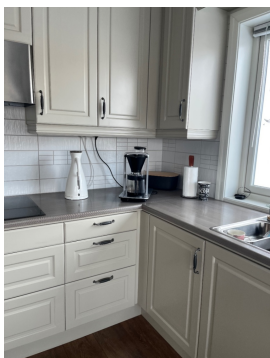
Kjøkken med profilerte fronter som fremstår med normal bruksslitasje. Laminat benkeplate med nedfelt stålvaske og platetopp. Steikeovn, micro, oppvaskmaskin og kjøleskap.

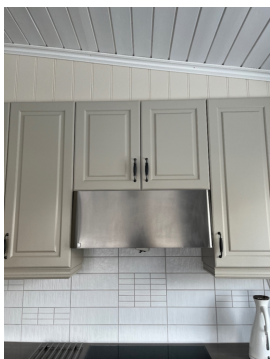
## 2 ETASJE > STUE/KJØKKEN

### TG 1 Avtrekk

Ventilator montert over platetopp på kjøkken.

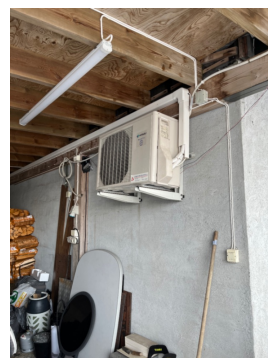
Varmepumpe av nyere type.

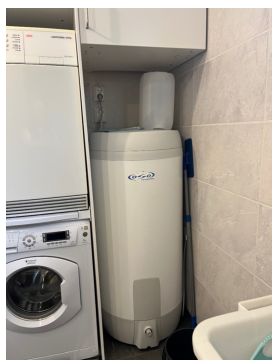
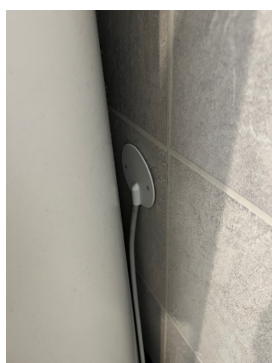
## TC 1 Varmtvannstank

200 liter Ozo vv beholder plassert på vaskerom
