Jenny Hansens vei 6, 1823 KNAPSTAD

**Familievennlig enebolig sentralt  
på Knapstad - Gangavstand til  
skole, barnehage og tog (ca. 30  
min til Oslo S)**

Befaringsdato: 30.01.2026

Rapportdato: 16.02.2026

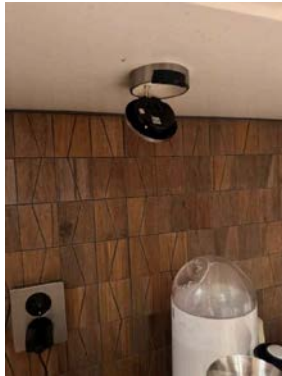
Bilde 1 Ingen kommentar

Feste lamper under overskap kjøkken.

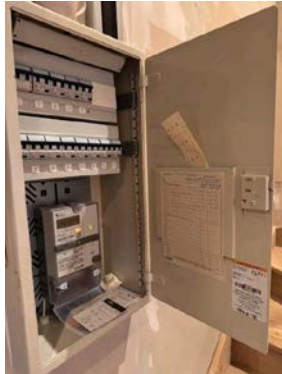
Bilde 1 Ingen kommentar

Mangler overspenningsvern i sikringskap.

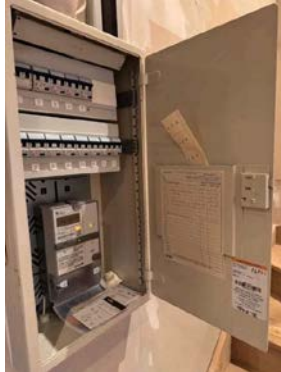
Bilde 1 Ingen kommentar

Lage kursfortegnelse på sikringskap.
