Granheimveien 2, 3158 ANDEBU

Innbydende enebolig med flott utsikt, trygg skolevei og sentral beliggenhet i Andebu

Tilstandsrapport

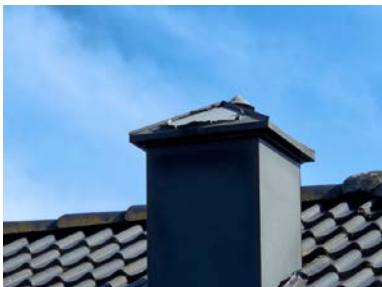
Avflasket belegg.

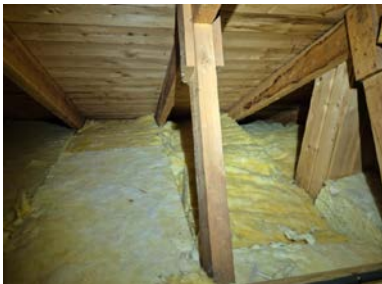
Lite luft i nedre del.

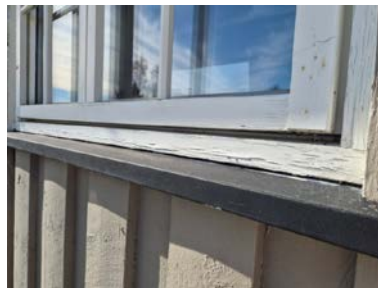
Værslikt vindu.

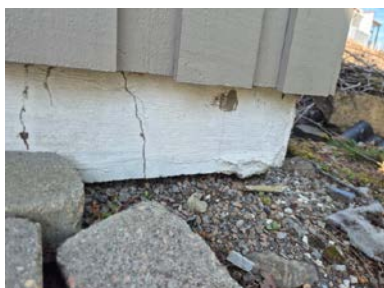
Grunnmuren har sprekkdannelser.

Sprekker i grunnmur bør tettes og følges opp med jevnlig observasjon for å avdekke eventuell videre utvikling. Dersom sprekken utvider seg, kan det bli nødvendig med ytterligere tiltak for å hindre fuktinntrengning eller svekkelse av konstruksjonen.
