Bjørnevegen 1, 2406 ELVERUM

Velstelt og flott eiendom bebygd med en pen og jevnlig vedlikeholdt enebolig samt 2 garasjer. Solrik vestvendt terrasse!

Salgsobjekt: Enebolig
Eierform: Eiet
Byggeår: 1966
BRA-i/BRA Total 105/175 kvm
Tomtstr.: 914.2 m²
Gnr./bnr. Gnr. 13, bnr. 1107
Oppdragsnr.: 1211250049

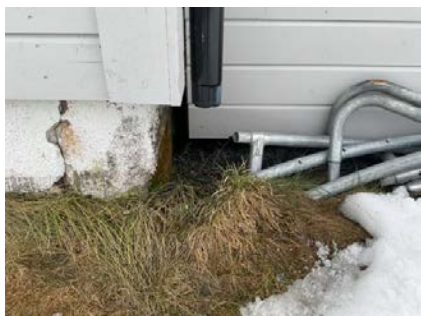
Nedløp uten utkast.

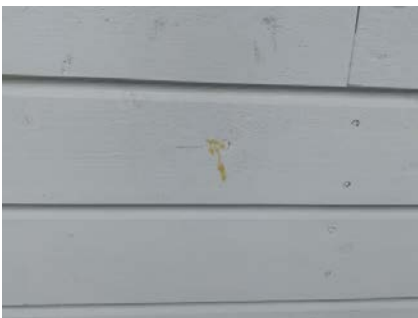
Utslag av kvae.

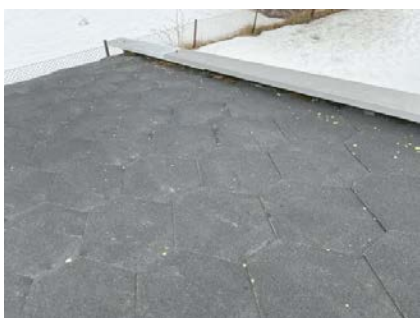
Mose.

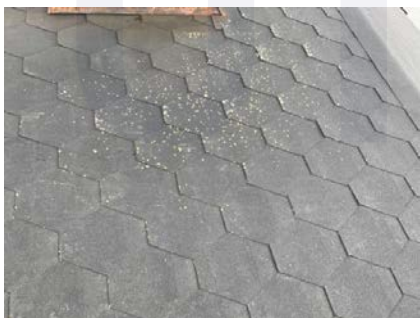
Mose.

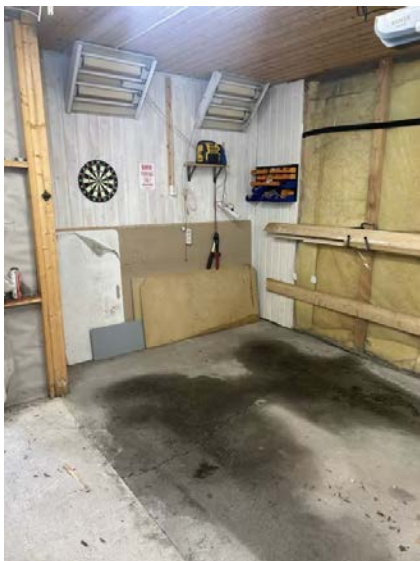
Garasje.

Garasjen med tilhørende boder er av ymse kvalitet.
Garasjen er isolert, men mangler kledning.
Betonggulvet har sprekker.
Det har vært lekkasje i taket. Undertak og shingel er bytette etter dette.
Gulv og fundamentering av boder er ukjent.
Svertesopp i tak på garasje og boder.
Skjært hull i tak på garasje for å lokalisere vannskade.

Anbefalte tiltak / ytterligere undersøkelser anbefales

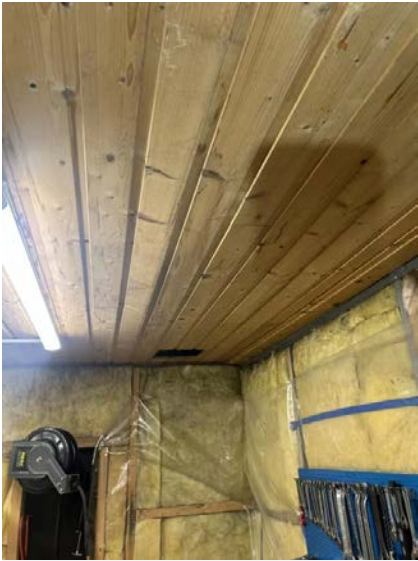
Hull i tak.
