Østsideveien 965, 3277 STEINSHOLT

**LARDAL - stor og innholdsrik  
enebolig med garasje og stor tomt.  
Fin beliggenhet med fint utsyn og  
gode solforhold.**

Befaringsdato: 15.04.2025

Rapportdato: 12.05.2025

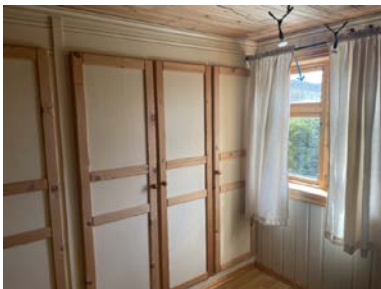
Glasset i vinduet er sprekt og bør skiftes ut.

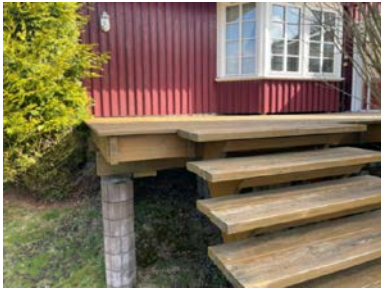
Mangler rekkeverk

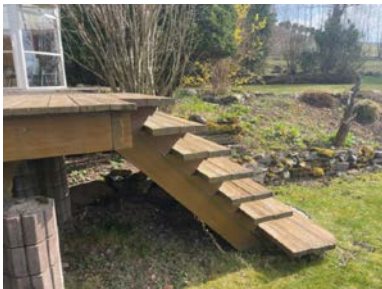
Rekkverk vil gi økt person sikkerhet for barn og eldre personer.

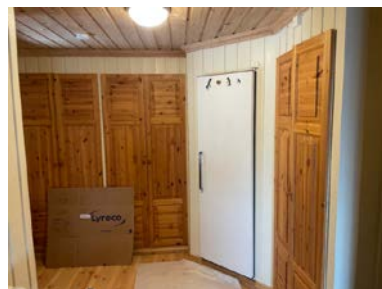
Det bør være luftsirkulasjon mellom varer som plasseres mot organiske materialer.

Gjenstående håndverksarbeid bør fullføres rundt dør inne på kjøle rom.
