Kronestien 14, 3158 ANDEBU

# Tilstandsrapport

Befaringsdato: 21.08.2025

Rapportdato: 01.09.2025

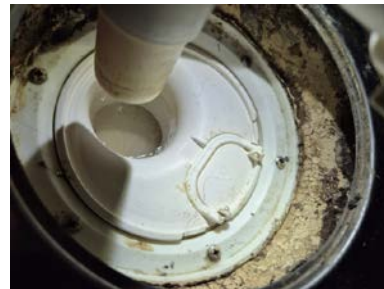
Sluk under dusj.

Sluk under badekar.

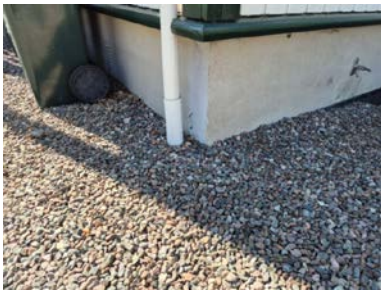
Vorteplast under terreng.
