# Velholdt familiebolig over to plan med 7 soverom. Egen inngang i u.etc. Romslig tomt og garasje

# Tilstandsrapport

📍 Ånnerud østre 2, 2040 KLØFTA

Befaringsdato: 29.07.2025

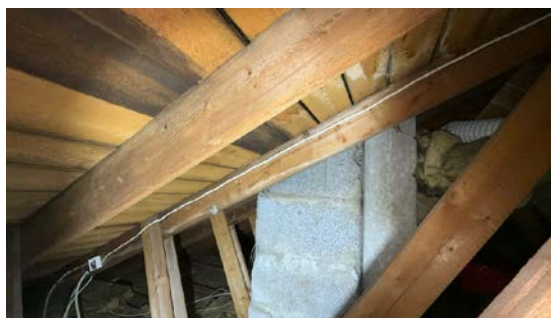
- Det er fra loft/kryp loft påvist indikasjoner på at det er punktering av dampspærre, som medfører svekket effekt av dampspærrefunksjonen.
- Det er påvist avvik rundt gjennomføringer i takflaten.
- Undertaket er misfarget.

Kontroll rundt pipeløp.

- Lokal utbedring bør utføres.
- Lufting/ventilering bør forbedres.

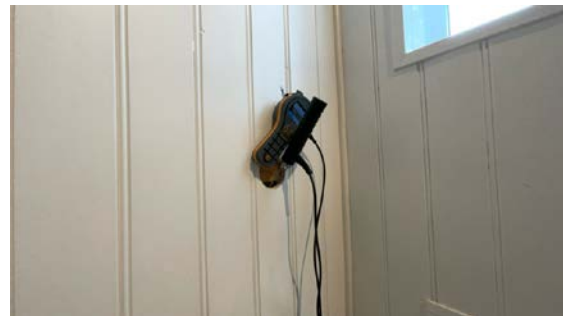
Hulltaking er foretatt uten å påvise unormale forhold. Hulltaking er foretatt ved/i Trappeløp.

Utført hulltaking.

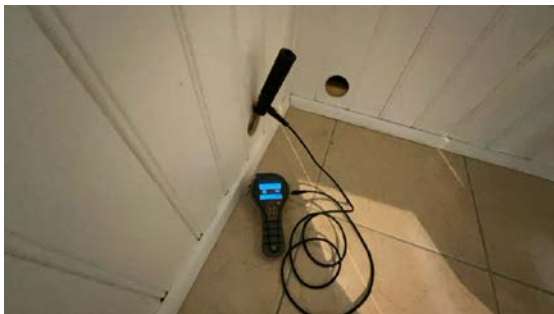
Hulltaking er foretatt uten å påvise unormale forhold. Hulltaking er foretatt ved/i Trappeløp. Fuktktivtemåling (vekt%) i konstruksjonen ble målt til 9.

Utført hulltaking.
