# Tilstandsrapport

Fritidsbolig

Midtre Gumøyveien 13, 3783 KRAGERØ  
SKJÆRGÅRD

Befaringsdato: 30.04.2025

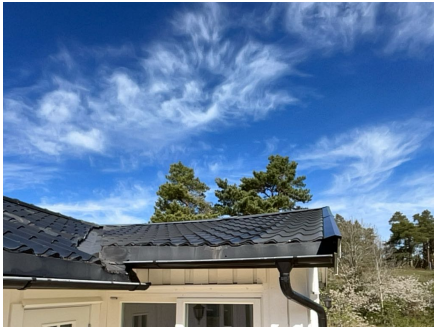
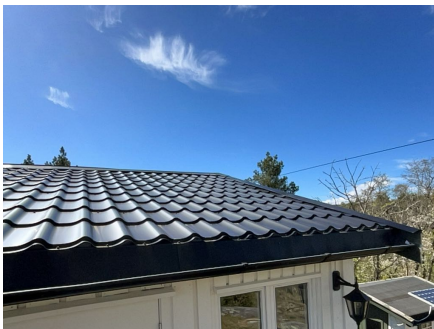
- Mer enn halvparten av forventet brukstid er passert på undertak.
- Det er avvik:

Del av taktekkning.

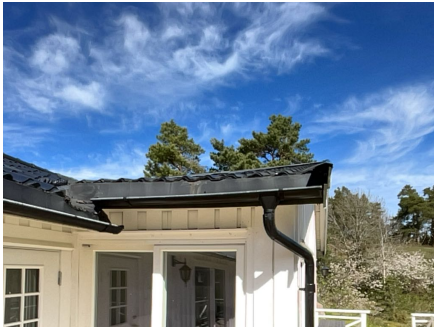
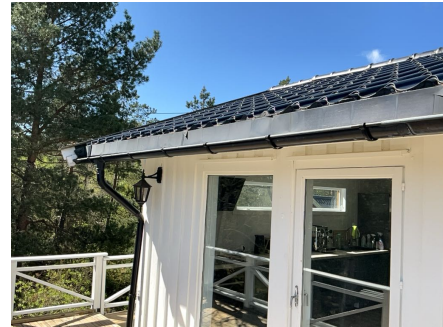
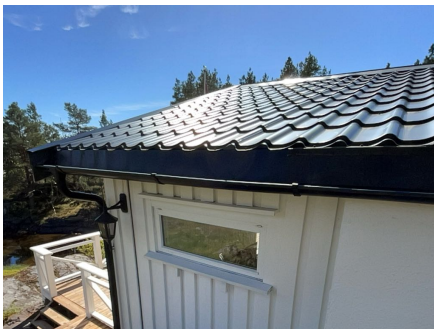
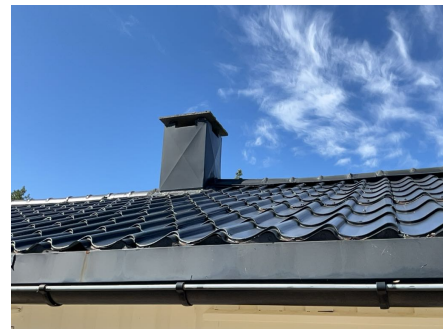
Del av rennesystem.

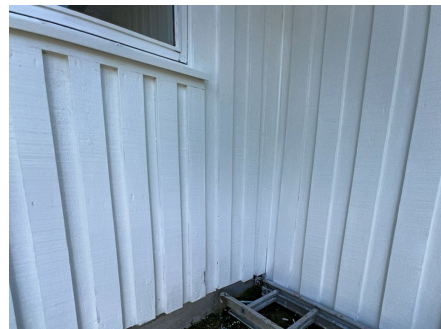
- Det er påvist spredte råteskader i bordkledningen.
- Det er avvik:

Del av vegg.

- Tiltak:
- Råteskadet trekledning må skiftes ut.

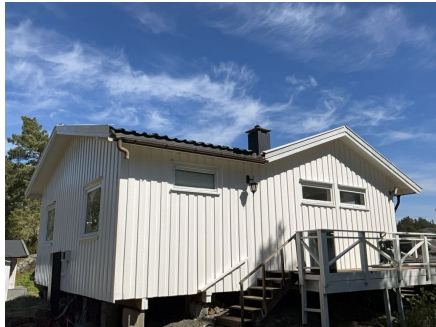
Takets hovedutforming.

Del av takkonstruksjon.

Tak sett fra innsiden.

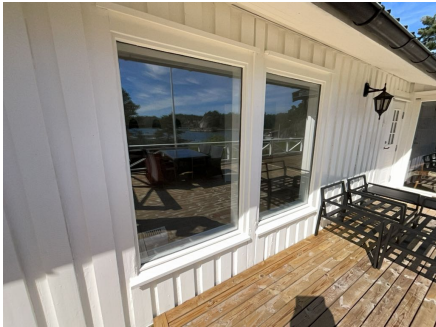
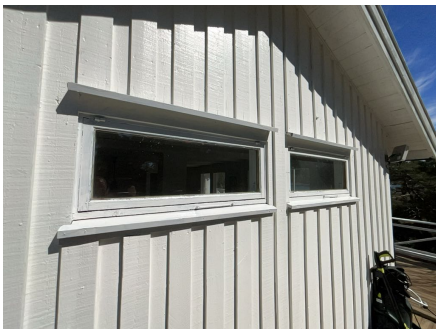
- Det er påvist vinduer med fukt/råteskader.
- Det er avvik:

Eksempel på vindu i yttervegg.

Man må påregne vedlikehold/utskiftning av vinduer, ut fra en vanlig vedlikeholdsvurdering og registrerte skader.

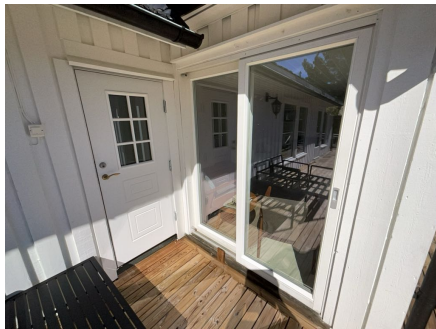
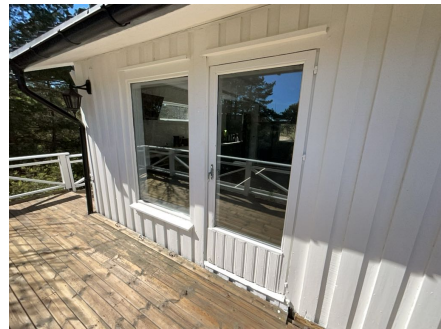
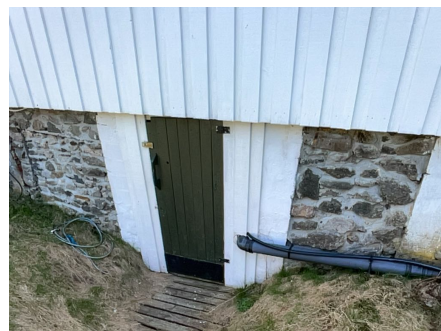
Terrassedør inn til stue og hovedinngangsdør

Terrassedør inn til kjøkken.

Inngangsdør inn til soverom.

Enkel dør inn til under hytte

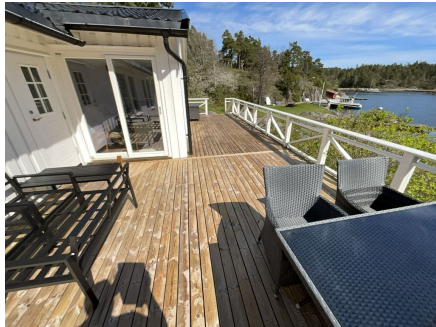
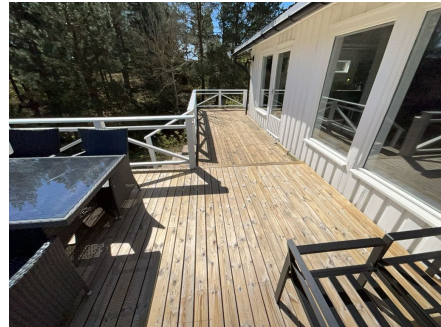
Del av terrasse.

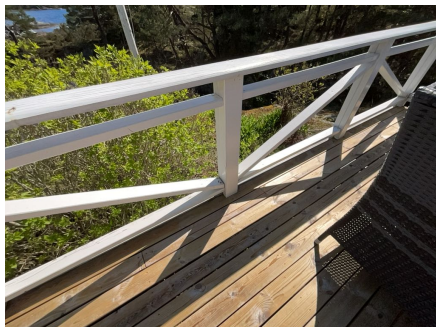
- Åpninger i rekkverk er ikke i henhold til krav i dagens forskrifter.
- Det er avvik:

Åpninger i rekkverk er ikke i henhold til krav i dagens forskrifter.

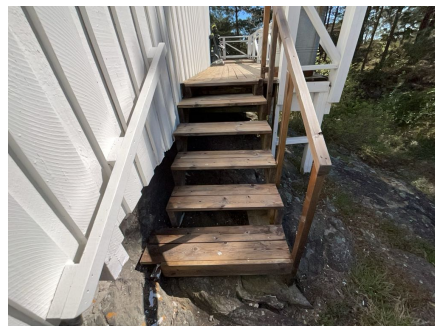
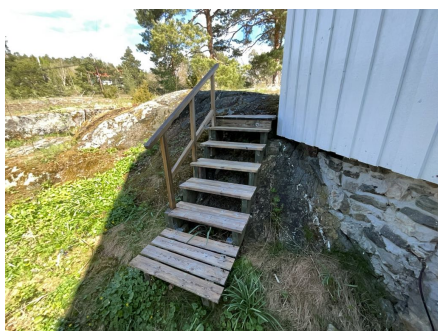
- Åpninger i rekkverk er ikke i henhold til krav i dagens forskrifter.
- Det er avvik:

Trapp ned fra terrasse.

Trapp opp til terrasse.

Trapp mellom terreng.

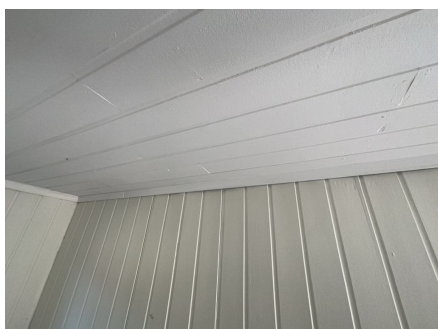
Del av gulv.

Del av vegg - tak.

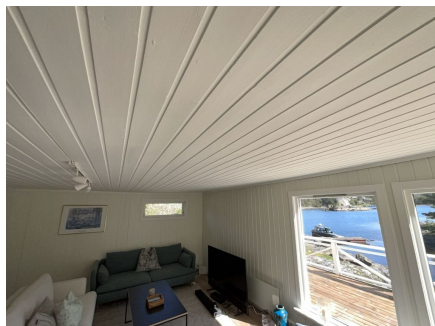
Skjevheter i tak.

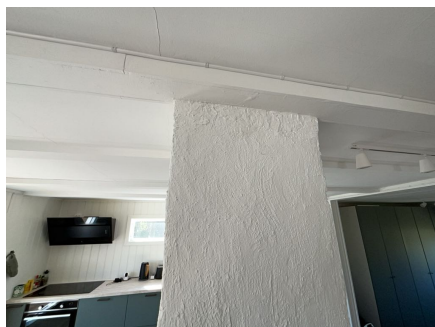
Del av pipe.

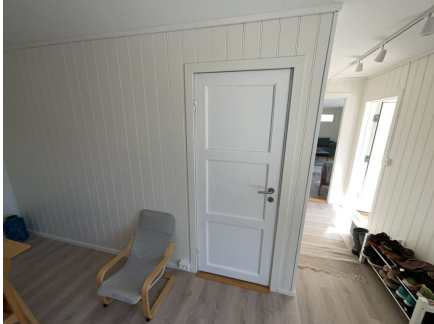
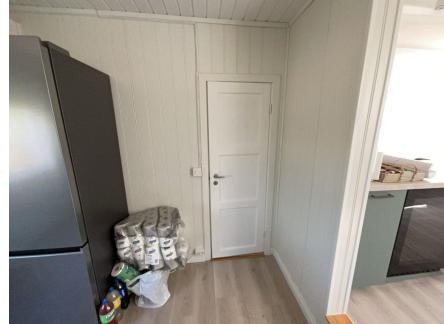
Eksempel på innerdør.

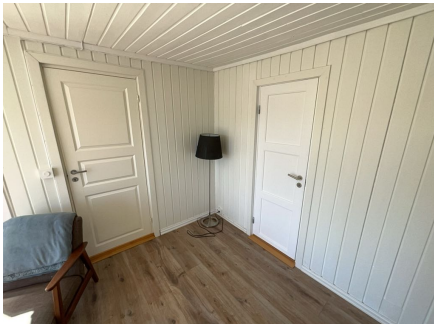
Eksempel på innerdør.

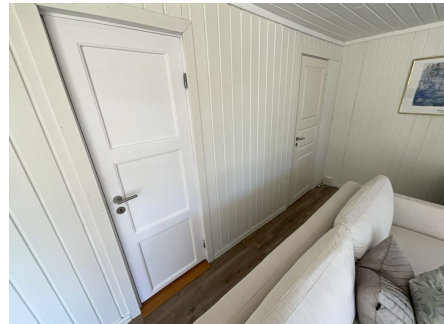
Eksempel på innerdør.

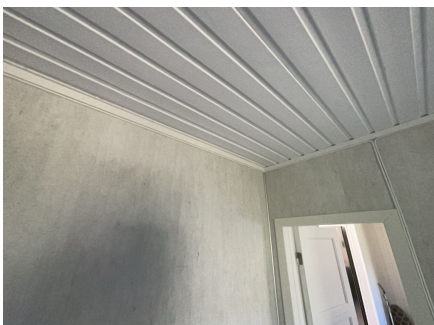
Del av vegg - tak.

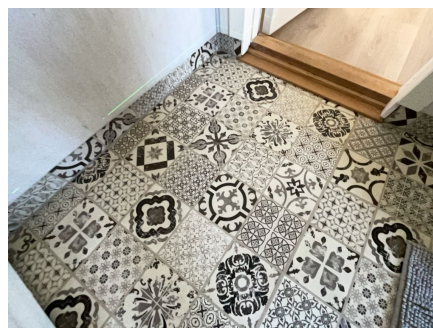
Del av gulv.

Det er ikke montert sluk og rør er ført direkte mellom belegg. Det er fare for vann på avveie ved eventuelle lekkasjer.

- Andre tiltak:
- Løsningen/utførelsen rundt rørgjennomføringer gir fare for fukt inn i konstruksjoner.

Rommet fungerer uten sluk, men det er fare for vann på avveie ved eventuelle lekkasjer.

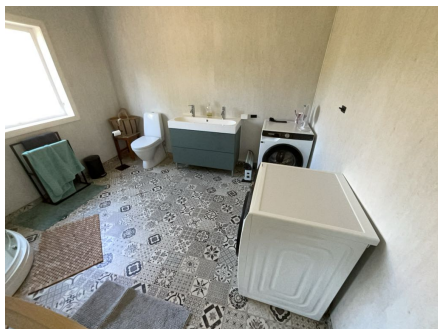
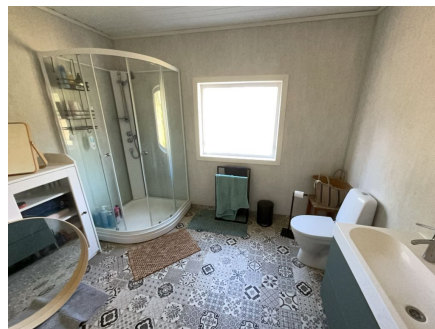
Del av innredning.

- Elektrisk avtrekksvifte bør monteres for å lukke avviket.

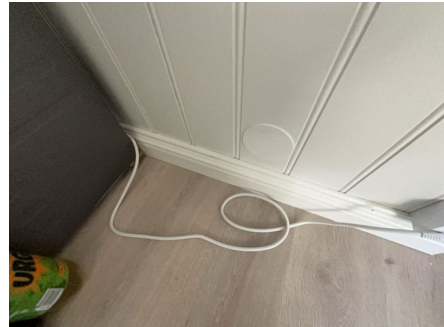
Lukk over hull.

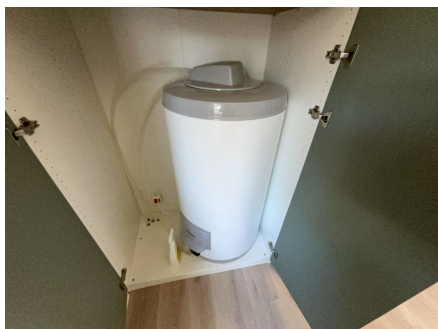
Varmtvannstanken er på ca. 200 liter.

Varmtvannstank.

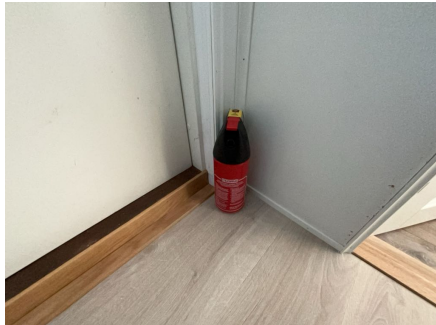
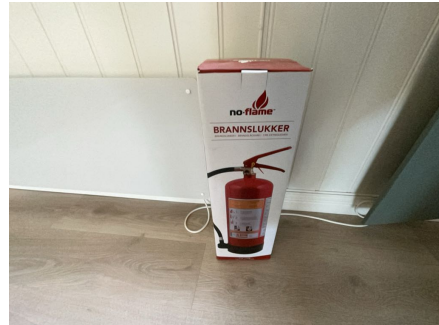
Brannslukningsapparat.

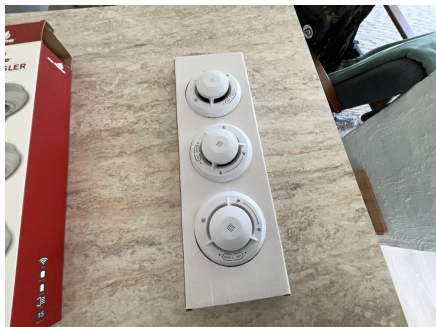
Røykvarsler.

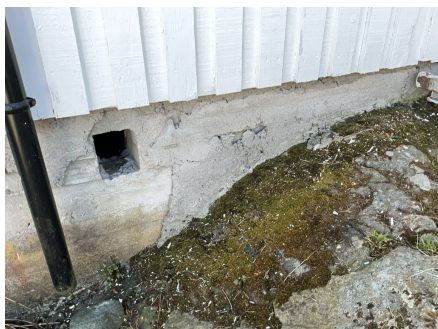
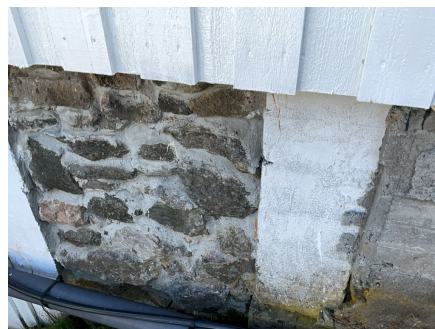
Del av grunnmur.

Vurder støtter og se om man kan lage mer permanente løsninger.

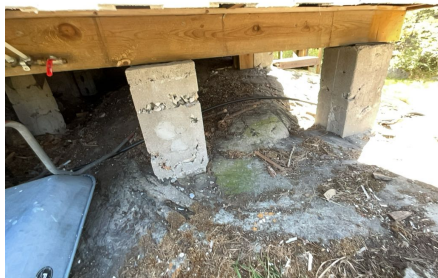
Pilar.

Det er avvik på understøttelser.

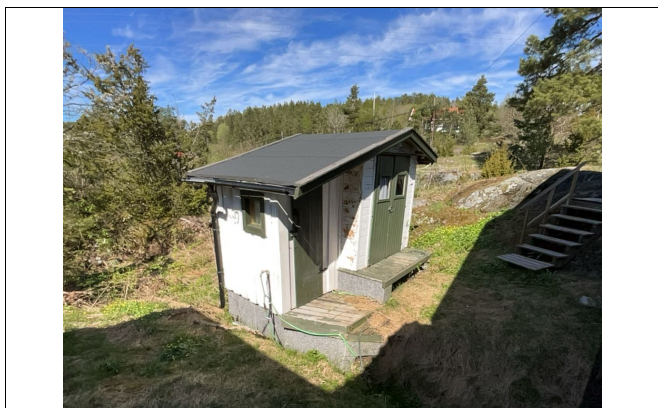
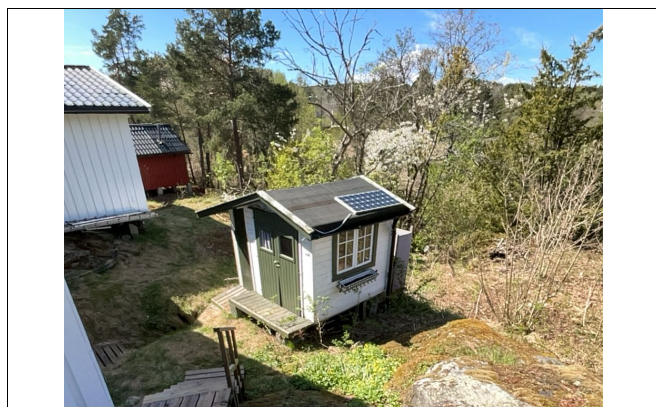
Bod oppført på eiendommen, men denne er ikke godkjent.  
Denne er ikke beskrevet mer i denne rapport.

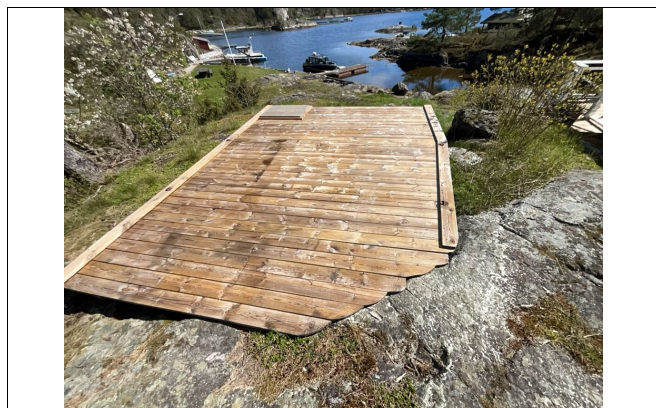
Terrasse som er oppført i nærheten av hytten. Denne er ca 12 m<sup>2</sup>.
