Glåmosveien 13, 7372 GLÅMOS

Stor enebolig på Glåmos med oppussingsbehov. Ingen boplikt.

6. Hovedrapport

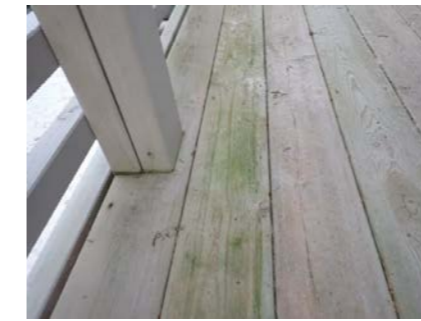
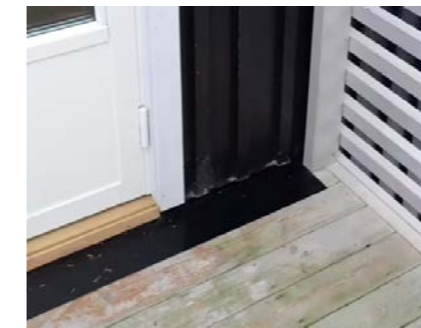
6.4 Balkong, terrasse, platting: Altan, 2. etasje

Skjult tettesjikt ved vegg/dør

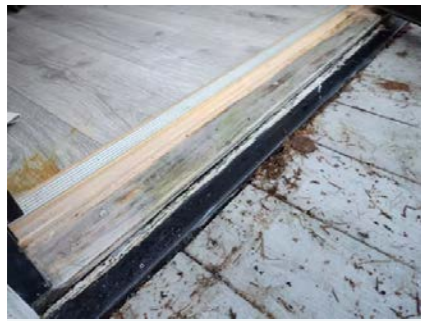
6.5 Balkong, terrasse, platting: Terrasse ut fra stue

-Terskel på terrassedør har trukket fukt. Dette på grunn av at terrassegulvet er plassert for høyt i forhold til høyden på dør og innvendig gulv, slik at vannet vil trenge inn i dør og eventuelt inn i veggkonstruksjon.

Dørterskel

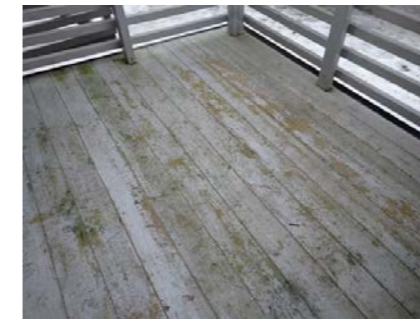
6.6 Balkong, terrasse, platting: Terrasse ved inngangsparti

-Gulvet er litt slitt i overflaten, og det registreres stedvis grønske på gulv og rekkverk som bør rengjøres. Det kan vurderes noe overflatebehandling av gulv. Ikke behov for umiddelbart tiltak.

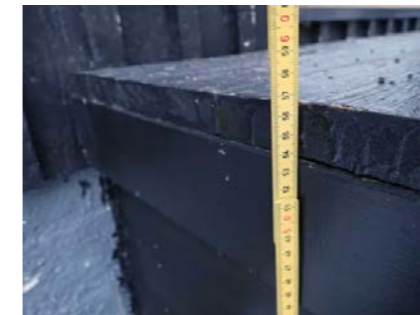
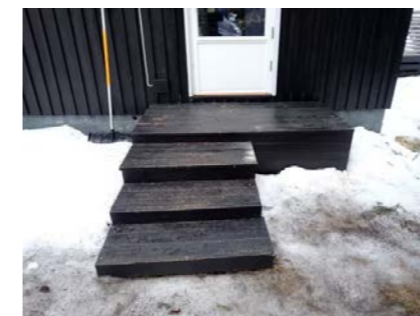
6.7 Balkong, terrasse, platting: Terrasse ut fra kjøkken

Oppsummering av balkong, terrasse, plattning	TG-3
-Det er ikke etablert rekkverk. Balkonger og terrasser som ligger mer enn 50 cm over terreng skal sikres med rekkverk.	
-Overflatebehandlingen er noe slitt.	
TG 3 på grunn av manglende rekkverk.	
Anbefalte tiltak / ytterligere undersøkelser anbefales	
-Rekkverk må monteres iht. krav. Kostnadsestimatet er kun satt for dette.	
-Overflatebehandling kan vurderes utbedret.	
Utbedringskostnader	Under 10 000

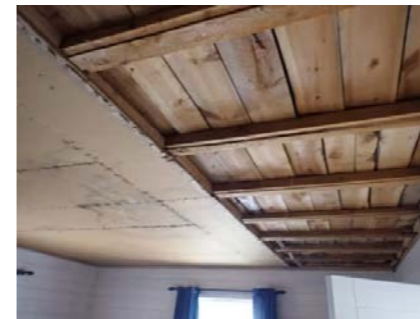
Skjolder i takplater

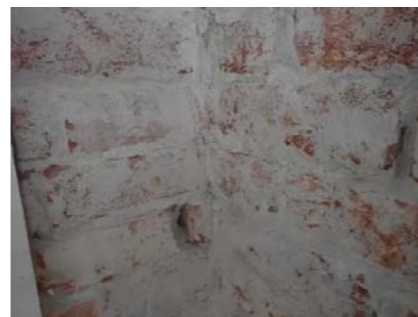
Slitte fuger
