Åsmund Vinjes gate 10, 8802 SANDNESSJØEN

**Ura - Flott familievennlig bolig
over 2 plan - Garasje og carport -
Blindgate - Panoramautsikt**

Nøkkelinformasjon	2
Om eiendommen	4
Tilstandsrapport	56
Egenerklæringsskjema	98
Egenerklæring	99
Kommunale opplysninger	104
Nabolagsprofil	154
Budskjema	165

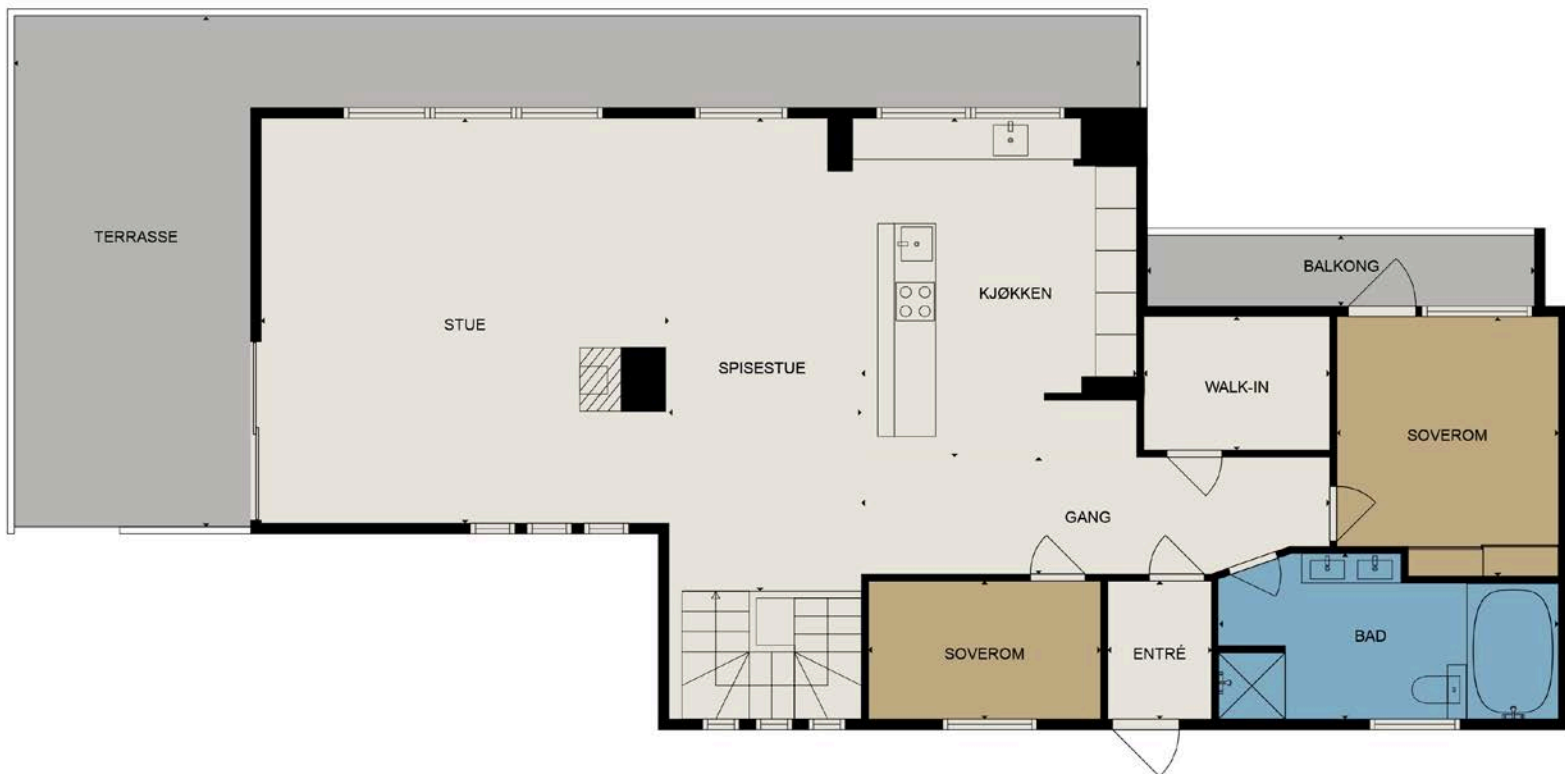
3_2_2Dplan_3.jpg

Det bemerkes at vindu på hovedsoverom er byttet ut med skyvedør.

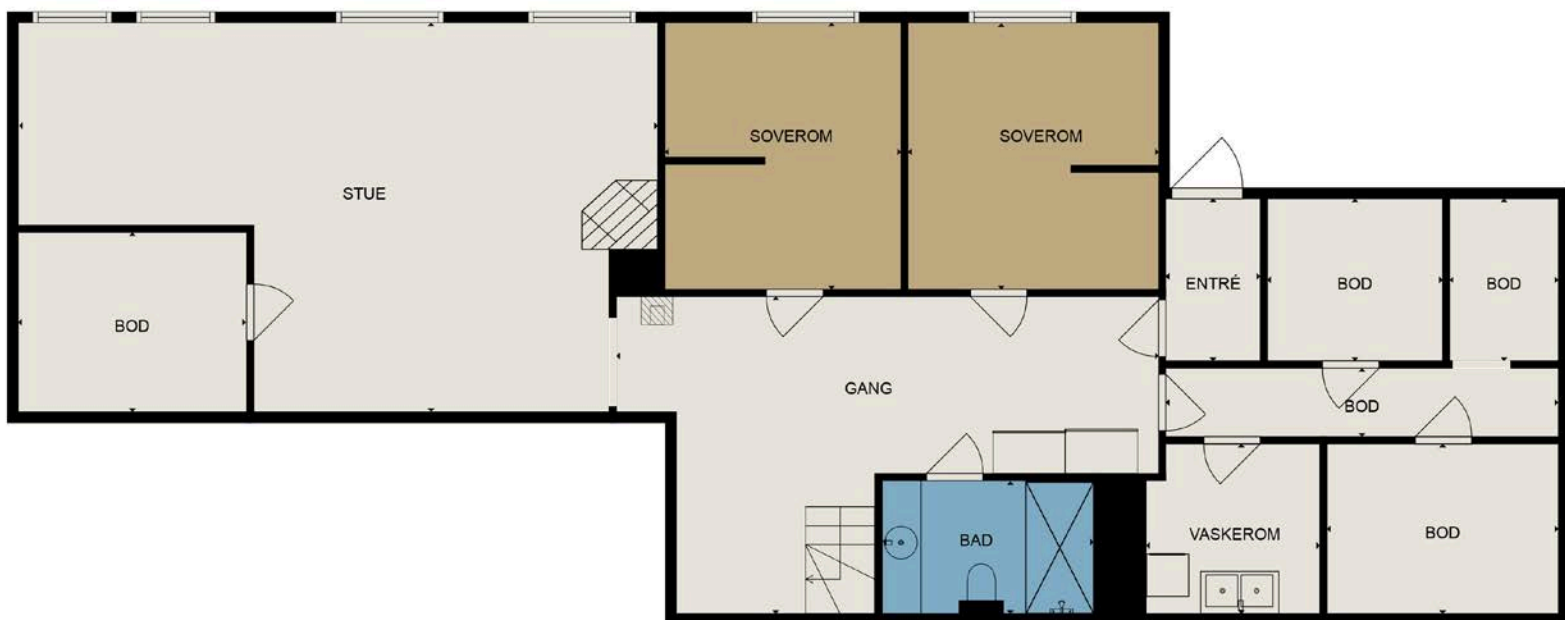
2_1_2Dplan_3.jpg

Det bemerkes at 2 av vinduene i sokkelen er byttet ut i skyvedør hvor vinduene går helt til gulvet

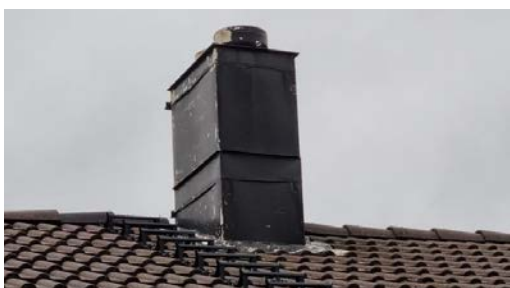
Malingsavflassing.

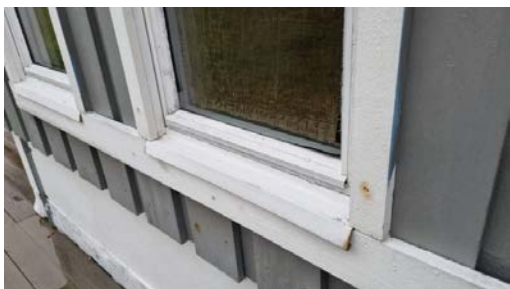
Vinduer fra byggeår er moden for utskifting.

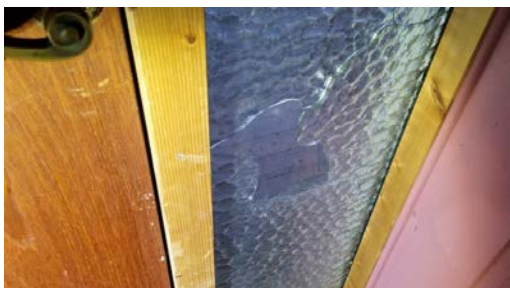
Inngangsdør i sokkeletasjen: Dør er værslitt og det er skadet glass i sidefelt.
Inngangsdør i hovedetasjen: Dør har noe slitasje.

Det er knust glass i sidefelt.

Utskifting av inngangsdør og sidefelt i sokkeletasjen bør påregnes.

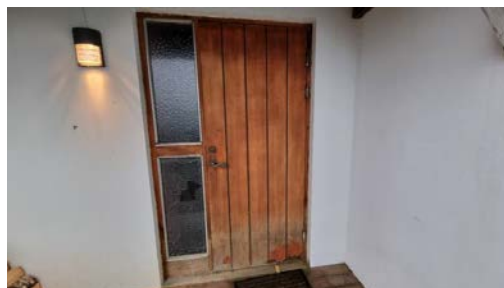
Dør er værslitt.

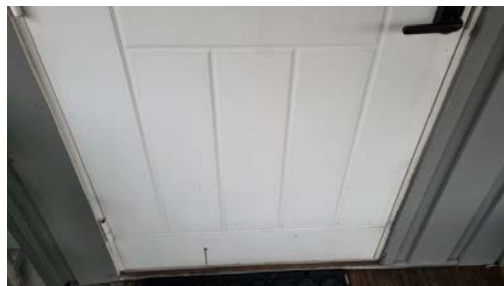
Inngangsdør i hovedetasjen har noe slitasje.

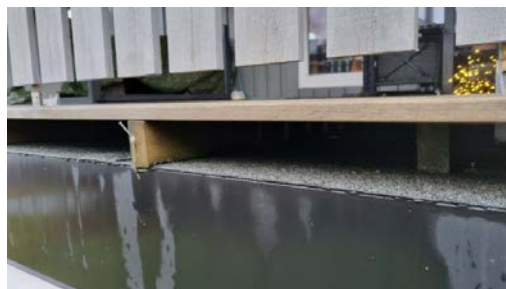
Ikke mulig å vurdere tilstanden på tettesjikt/membran.

Nærmere undersøkelser av alder og tilstand på tettesjikt/membran på terrasse anbefales. Overflatebehandling av værslitt rekkverk anbefales.

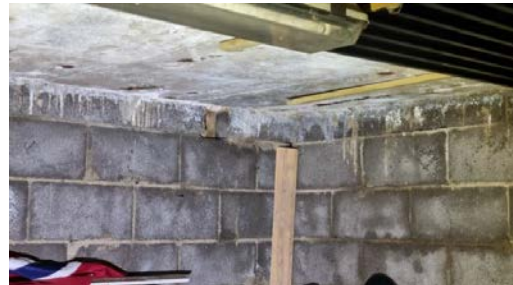
Saltutslag.

Overvåk tilstanden.

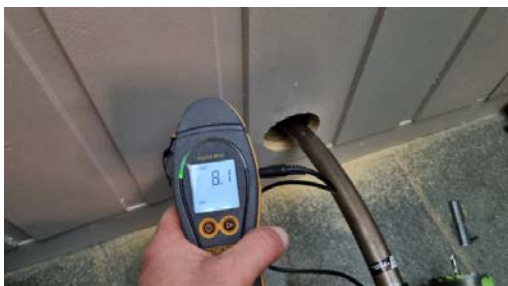
Hulltaking er foretatt uten å påvise unormale forhold. Hulltaking er foretatt i entre/gang. Fuktkvotemåling (vekt%) i konstruksjonen ble målt til 8,1.

Hulltaking er foretatt uten å påvise unormale forhold i denne delen av konstruksjonen.

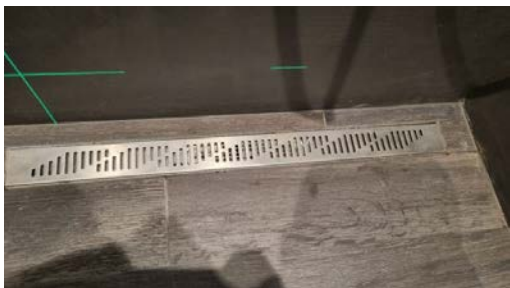
Det er slukrist i dusjnisen.

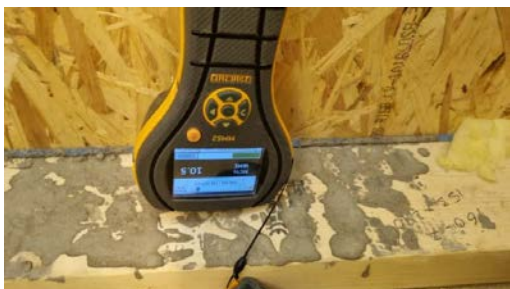
Hulltaking ble ikke foretatt da det er mulighet til å fuktmåle direkte i svill fra tilstøtende rom, ingen unormale fuktverdier ble registrert.

Det ble fuktmålt direkte i svill, ingen unormale fuktverdier ble registrert.

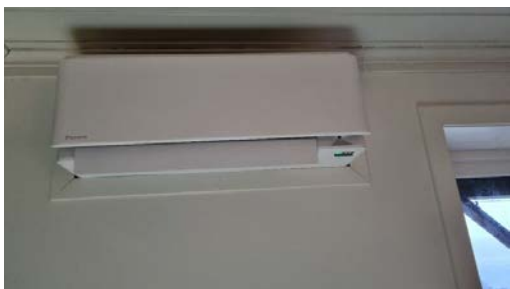
Varmepumpe fra 2023 i kjellerstue.

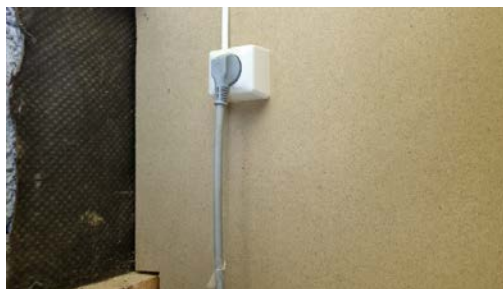
Bereideren har el-tilkobling via støpsel. Dagens forskriftskrav (ref. NEK400:2014) sier at beredere over 1500 watt skal ha direkte el-tilkobling (kravet gjelder installasjoner utført etter 1. juli 2014).

- Det er ikke behov for utbedringstiltak siden tanken fungerer i dag, men ut ifra alder kan skader plutselig oppstå på eldre tanker.
- Det bør etableres tilfredsstillende el-tilkobling etter gjeldende forskrift.
