Bausbakkvegen 28A, 2383 BRUMUNDDAL

**Spennende eiendom nær sentrum!  
Garasje og fine uteområder.**

| Tilstandsrapport ..... | 46 |

Befaringsdato: 28.03.2025

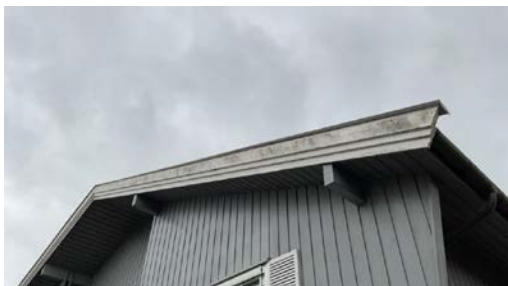
Noe svertesopp på vindskeer. Selger opplyser dette vaskes vekk før salg.

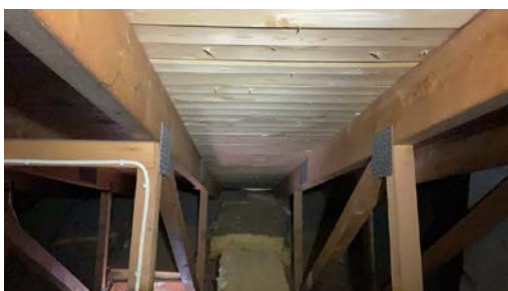
Lufting mot raft er delvis dekket av isolasjon.

- Lufting/ventilering bør forbedres.

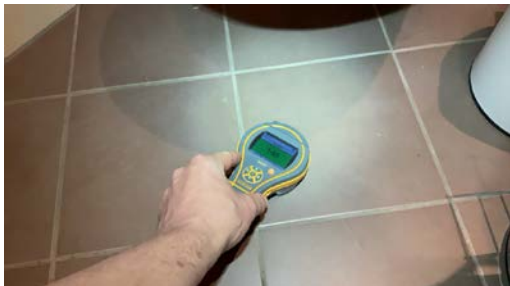
Med enkle fuktsøk ble det ikke registrert unormale verdier.

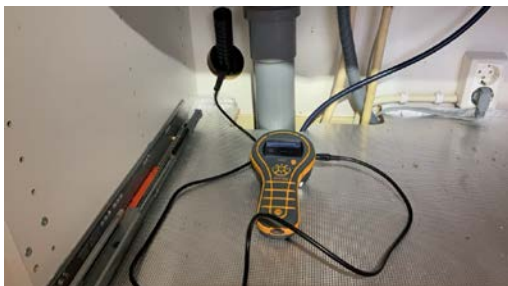
Hulltaking utført fra tilstøtende rom.

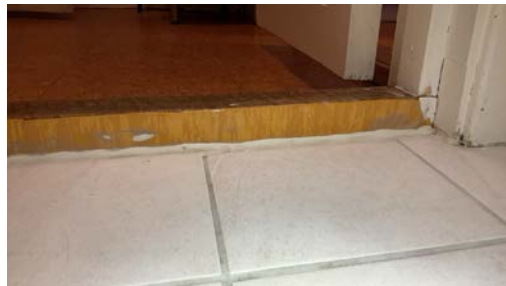
Det er oppbrett av eldre belegg ved terskel, men dette er skåret og ikke sveiset ved omramning.

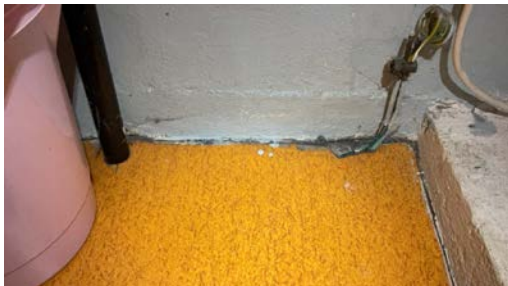
Manglende oppbrett av membran.

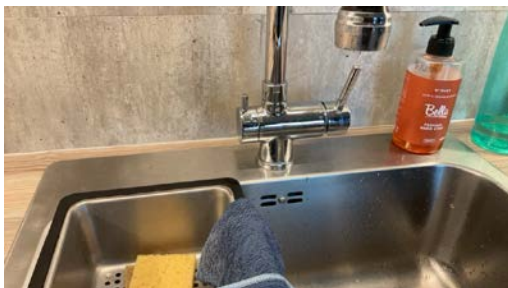
Blandebatteri er noe løst.

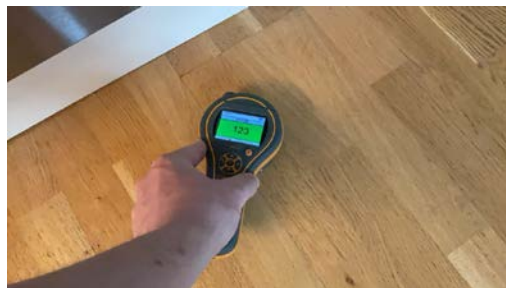
Med enkle fuktsøk ble det ikke registrert unormale verdier.

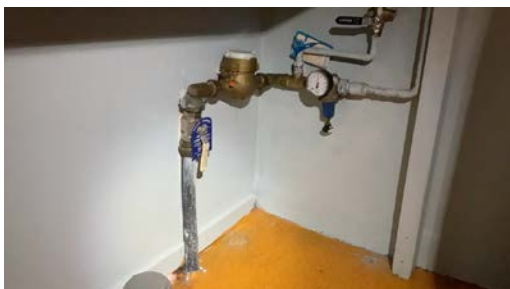
Stoppekran plassert i vaskerom.

- Det er ikke behov for utbedringstiltak siden anlegget fungerer i dag, men ut ifra alder kan skader plutselig oppstå på eldre anlegg.

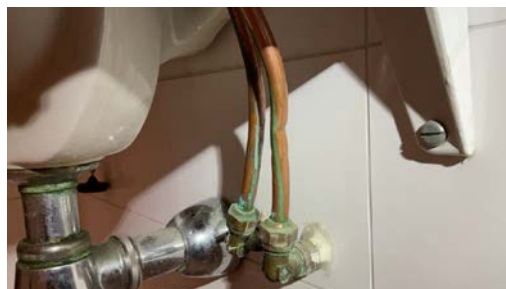
Knekk på rør på bad kjeller.

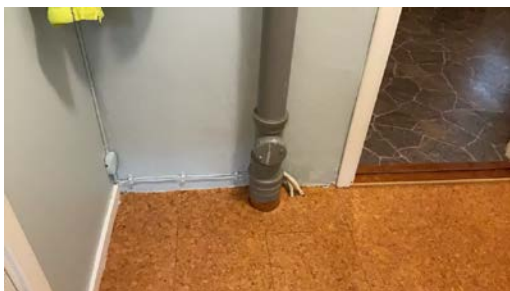
Stakeluke plassert i gang ved bad i kjeller.

- Det er ikke behov for utbedringstiltak siden anlegget fungerer i dag, men ut ifra alder kan skader plutselig oppstå på eldre anlegg.

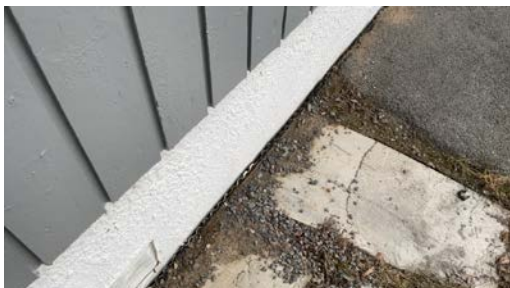
Manglende avslutningslist på grunnmursplast over terreng, dette må monteres for å unngå vanninntrenging på innsiden av plasten.
