# Innholdsrik enebolig med nytt tak, vinduer og kledning - Solrik tomt på ca. 1 mål - Garasje

# Tilstandsrapport

gnr. 473, bnr. 139

Befaringsdato: 04.08.2025

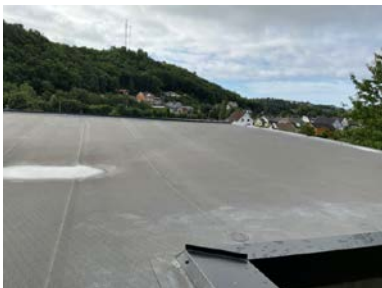
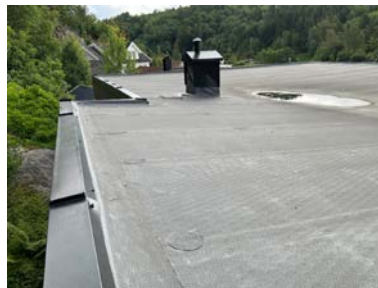
Jevnlig kontroll av sluk må påregnes da det ikke er overløp på taket.
