Karudvegen 42, 2340 LØTEN

**Enebolig med fin, familievennlig  
beliggenhet. Kort vei til Løten  
sentrum.**

Befaringsdato: 22.04.2026

Rapportdato: 29.04.2026

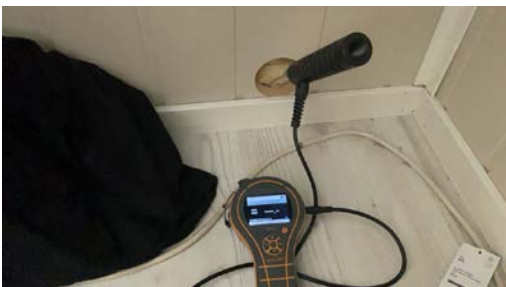
Hulltaking er foretatt uten å påvise unormale forhold.

Hulltaking utført fra tilstøtende rom.

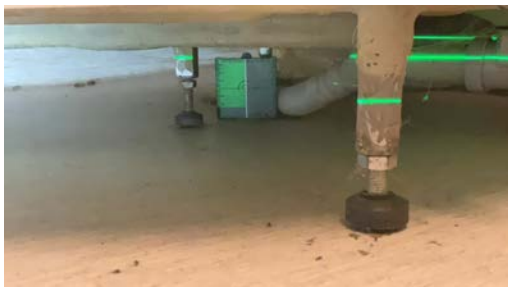
Målt fall til sluk: 30mm

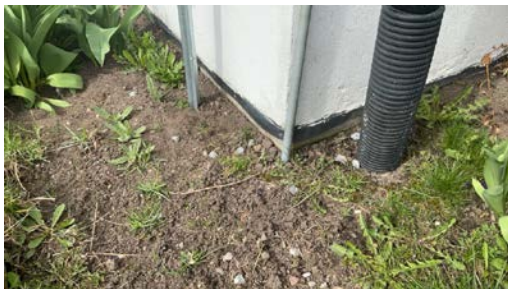
Fuktsikringens utførelse og materiale er ikke kjent under terreng.

Klemplatt henger igjen, men grunnmursplast er ikke synlig over terreng.

- Overvåk tilstanden jevnlig. For å få tilstandsgrad 0 eller 1 må dreneringen skiftes ut, men tidspunktet for når dette er nødvendig er vanskelig å si noe om.
