Vikaveien 30A, 8622 MO | RANA

Svært innbydende enebolig i rekke med carport, koselig hage i solrike og bynære omgivelser.

Befaringsdato: 03.07.2024

Rapportdato: 12.07.2024

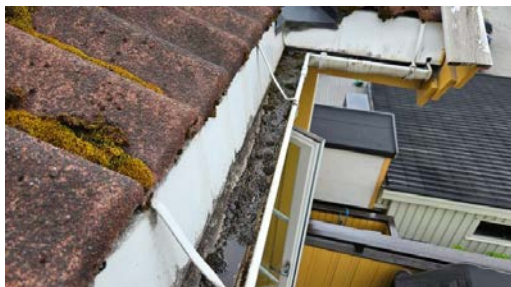
Takrenner bør rengjøres.

Takrenne bør rengjøres.

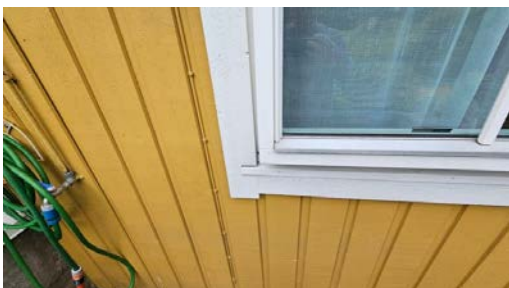
Værslitte vinduer.

Det bør påregnes overflatebehandling av vinduer.

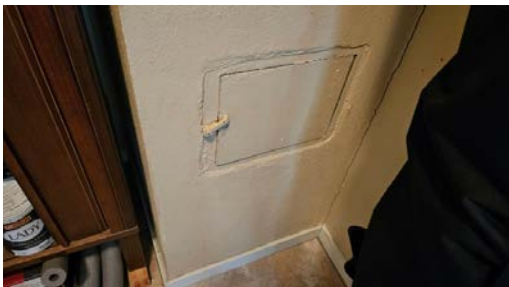
Det er ikke montert ildfast plate under sotluke. Sotluke er mindre enn 30 cm fra brennbart materialer.

Det bør gjennomføres et tilsyn av pipe og ildsted.

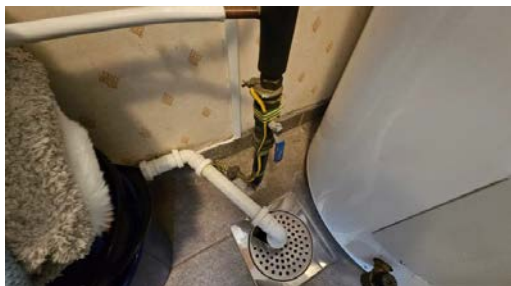
Kontroll hovedstoppekran.

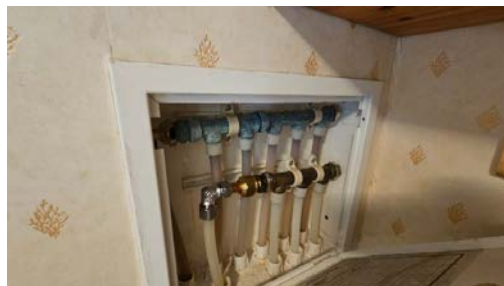
Kontroll av vannskap.
