Vikaveien 30A, 8622 MO I RANA

**Svært innbydende enebolig i rekke med carport, koselig hage i solrike og bynære omgivelser.**

Befaringsdato: 03.07.2024

Rapportdato: 12.07.2024

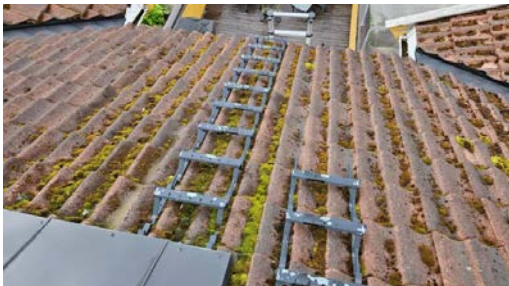
Det er avvik:  
Det er mose på takteking.

Det er mose på takteking.

Mose bør fjernes.

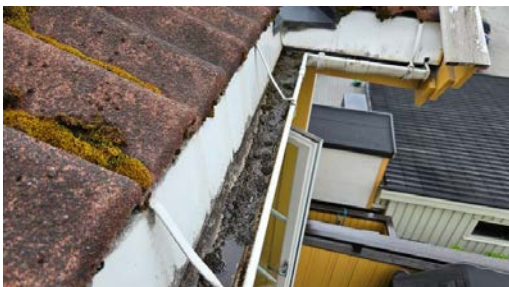
Det er avvik:  
Det er en del mose i takrenne.

Takrenne bør rengjøres.

Takrenner bør rengjøres.

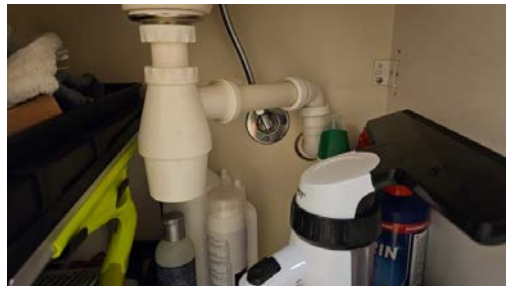
- Det er påvist mangelfull/feil utførelse rundt rørgjennomføringer e.l. som gir fare for fukt i konstruksjonen i våtsone.
- Mer enn halvparten av forventet brukstid er passert på membranløsningen.

Det er ikke tettet rundt avløpsrør i servantskap.

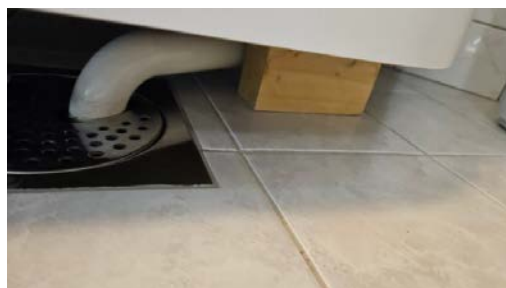
Det er plassert klosser under dusjkabinett, dette er trolig på grunn av at fot til dusjkabinett er rett over slukrist.

Det bør gjøres nærmere undersøkelser angående dusjkabinett.
