Skabos vei 2, 3158 ANDEBU

# Tilstandsrapport

Befaringsdato: 27.08.2025

Rapportdato: 02.09.2025

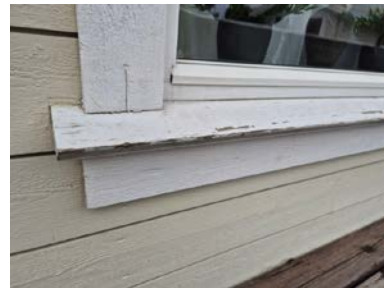
Det mangler beslag i underkant av vinduer fra byggeår. Dette medfører økt risiko for fuktopptak og skader på karm. Enkelte vinduer/lister fremstår med noe værslitasje. Et soveromsvindu med slitte foringer innvendig.

Mangler beslag i underkant av vindu.

Vinduer vurderes å være i funksjonell stand, men med enkelte værslitasjer. For å forlenge levetiden anbefales utvendig pussing og maling. Ved fremtidig utskifting av vinduer anbefales montering av beslag for å redusere fuktrisiko.

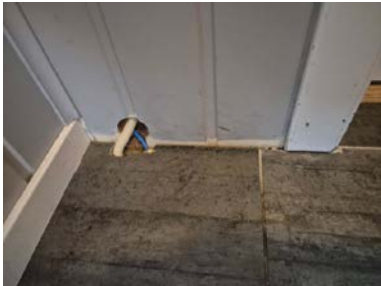
Mangler gulvlister.

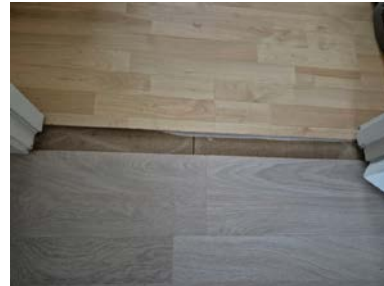
Mangler terskel
