Landlig idyll på "Nordre Lie"- Usjenert eiendom med koselig tun dobbel garasje.

Befaringsdato: 06.02.2026

Rapportdato: 03.05.2026

Tilstandsrapport

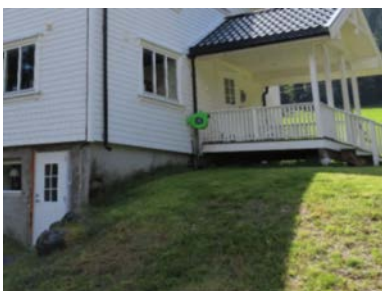
Nedløpsrørene fra takrenner er ført direkte til terreng med naturlig fordrøyning ned i stedlige masser.
Det anbefales i utgangspunktet at fallet på terrenget ut fra vegglivet/bygningen bør være minst 1 : 50 over en avstand på minst 3 m fra veggen.

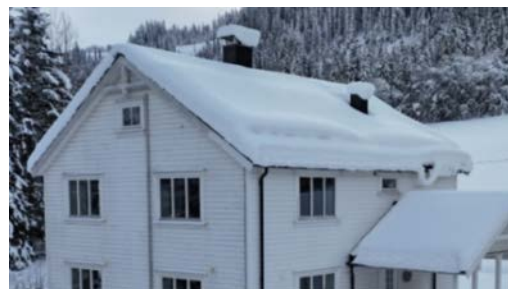
Manglende luftespalte og utettheter medfører økt risiko for fuktskader, råte og redusert levetid på takkonstruksjonen. Videre undersøkelser anbefales for å avdekke omfanget av eventuelle skader og for å verifisere isolasjonsmetode i lukkede konstruksjoner.

Uisolert dør av trepanel fra trappegang inn til kneloftet. Vegg og døren har ingen isolerende egenskaper, og vil med dette slippe varm inneluft inn på kneloftet og forårsake kondensering i takkonstruksjonen.

Svært tydelig at det er varmegjennomgang i takkonstruksjonen ved at snøen på taket smelter ihht inneforliggende konstruksjoner med varmegjennomgang.

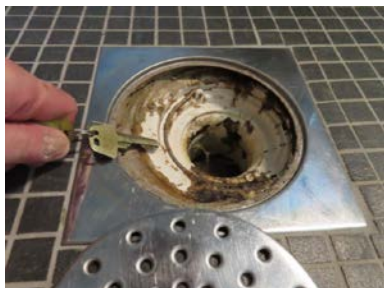
Plastsluk med klemring.
Mansjett og membran påvist i sluk.

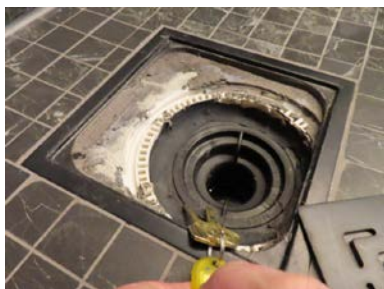
Plastsluk med klemring.

Mansjett og membran påvist i sluk.

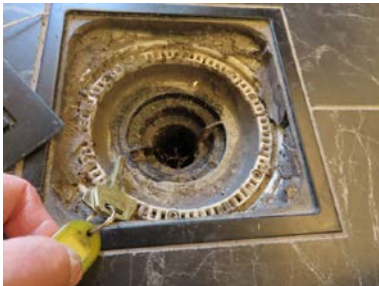
Plastsluk med klemring.
Mansjett og membran påvist i sluk.
