Rugdefaret 94, 1396 BILLINGSTAD

**Unik eiendom med stort  
potensiale og flott beliggenhet på  
Øvre Billingstad. Stor solrik tomt  
på 2.3 mål.**

# Tilstandsrapport

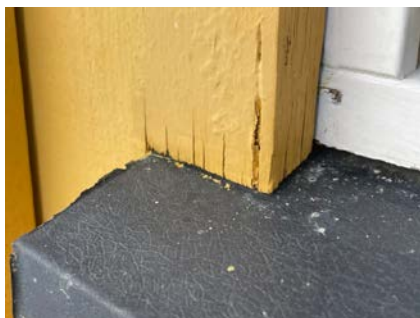
Omramming

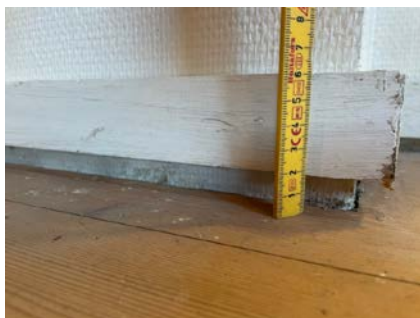
Nedsunken bjelkelag

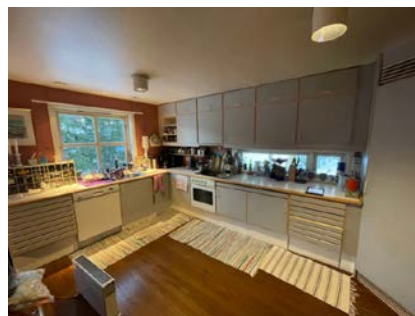
### 1. ETASJE > KJØKKEN

#### TG 3 Avtrekk

- Det er registrert avvik med avtrekk.

- Ventilatoren må skiftes.
