Haugebondvegen 17 & 19, 3676 NOTODDEN

**Innholdsrik eiendom med to  
boliger gode muligheter for utleie  
- Garasje/carport**

# Tilstandsrapport

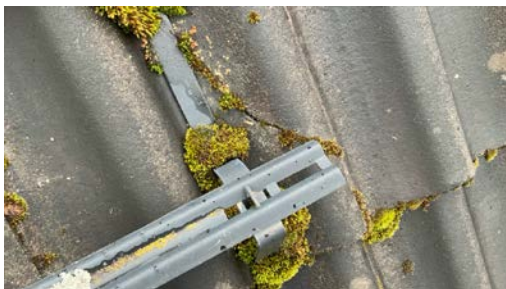
Enkelte knekte takstein

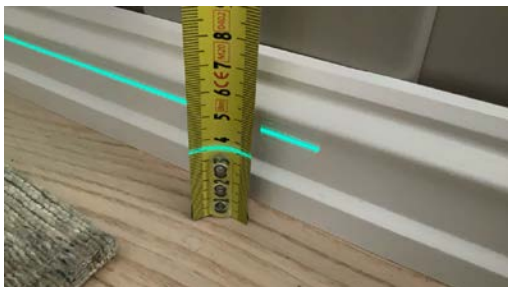
Kostnadsestimat er kun for oppretting av stuegulv.

**Kostnadsestimat: Over 300 000**

Høyde fra dør i gang til område ved balkongdør er målt til 36mm.

Hele huset heller litt mot sør-øst.

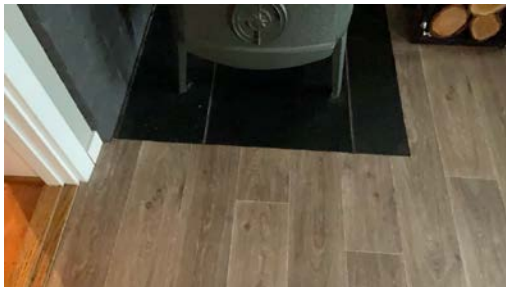
**Kostnadsestimat: 10 000 - 50 000**

For lite avstand til brennbart foran ovn i leiligheten

Det må legges en plate foran ovn i leiligheten som stikker minimum 30cm ut foran ovn. Dette for å redusere faren for gnister skal komme på brennbart materiale.
