Brahusvegen 2D, 2816 GJØVIK

**Meget tiltalende halvpart av  
tomannsbolig. Fantastisk  
Mjøsumsikt! Nærhet til NTNU og  
Fagskolen i Innlandet. Garasje.**

# Tilstandsrapport

Befaringsdato: 03.09.2025

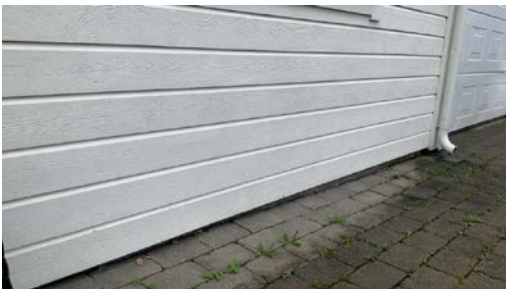
- Det er avvik:
- Lufting av kledningen er ikke iht. dagens anbefalte løsning.
- Lav høyde mellom grunnen og kledning.

- Tiltak:
- Lite lufting bak kledning. Utbedring av lufting vil ikke være lønnsomt som enkeltstående tiltak, men ved skifte av utvendig kledning bør det lages tilstrekkelig lufting. Manglende lufting gir økt risiko for fuktskader i konstruksjonen.
