Tilstandsrapport

Enebolig

Heming Unges veg 21 , 8661 MOSJØEN

Befaringsdato: 13.04.2026

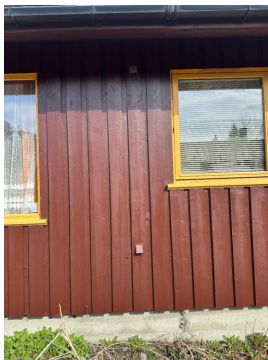
Bordkledning mot sør.

Værsprukne bord bør vedlikeholdes med skraping, overflatebehandling og eventuelt utskiftning av enkelte bord der sprekkdannelser er mest fremtredende, for å hindre redusert overflate beskyttelse og økt risiko for fuktinntrengning i kledningen.

Det bør etableres musesperre og tetting mot skadedyr nederst i bordkledningen for å forhindre inntrenging av gnagere, som kan føre til skader på konstruksjonen og svekket inneklime.

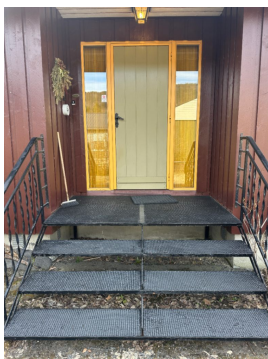
- Det er påvist avvik rundt innsettsdetaljer.
- Det er påvist dører som er vanskelig å åpne eller lukke.
- Det er påvist utetthet/åpning mellom dørblad og dørkarm. Dvs. at kald trekk kan oppstå.

Malt hovedytterdør med glassfelt.

- Dører må justeres.
- Det bør gjøres tiltak for å lukke avviket.

Pakningen i hjørnet på balkongdøren mot øst bør utbedres for å hindre kald trekk og redusere varmetap.

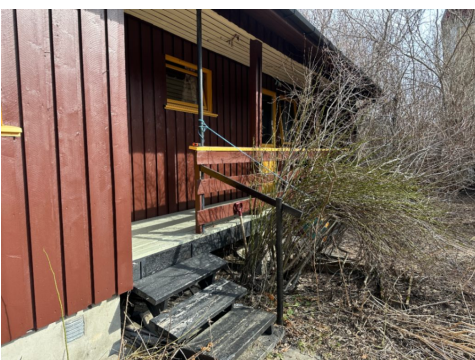
Trapp til veranda

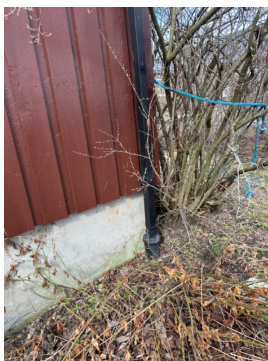
Økt risiko for fuktskader, begroing, råte og eventuelle skader på grunnmur og drenering. Skjulte skader kan være vanskelig å oppdage.

Trær og busker.

Fjerne eller beskjære vegetasjon slik at det er tilstrekkelig avstand til grunnmuren (anbefalt minst 5 meter for trær). Kontrollere grunnmur for skader og sikre god drenering og fuktsikring.

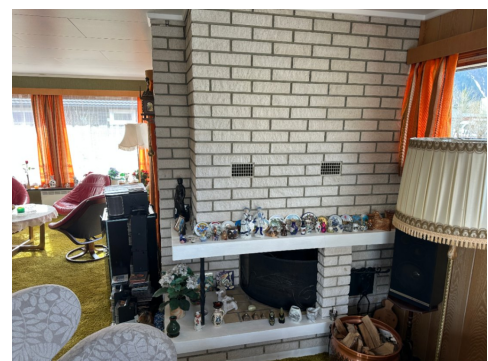
Peis.

Kostnadsestimatet omfatter ytterligere undersøkelser av pipen samt montering av ildfast plate under sotluke.

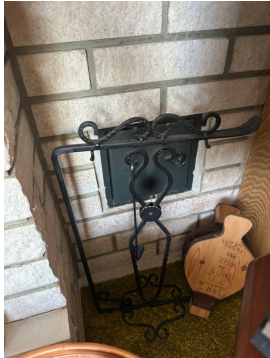
Mangler ildfast plate under sotluke.

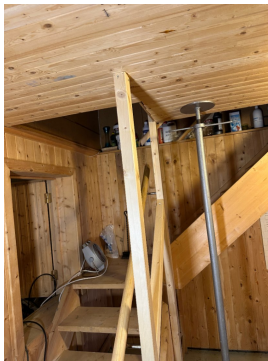
Slarke i håndløper i trapp.

Håndløper/rekkverk bør festes og forsterkes for å sikre tilstrekkelig stabilitet og funksjon, slik at risikoen for fallskader reduseres.

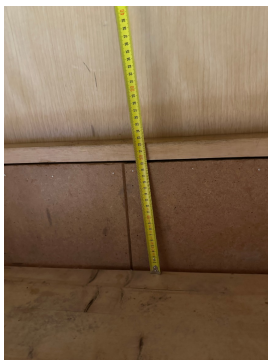
Høyt nedtrinn ved trapp.

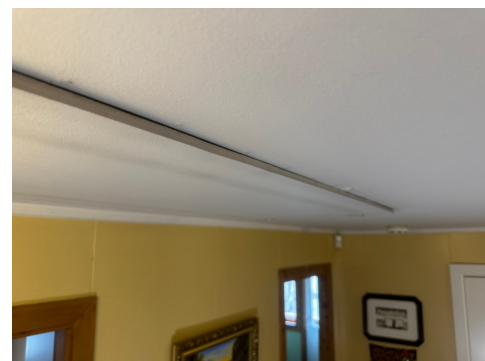
Loftluke.

Det bør vurderes å etterisolere og forbedre lufttettingen rundt loftluken for å redusere varmetap og risiko for kondens.

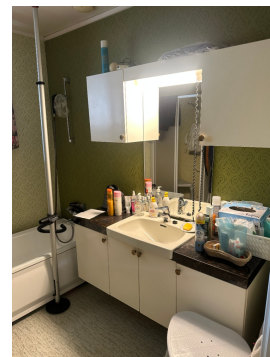
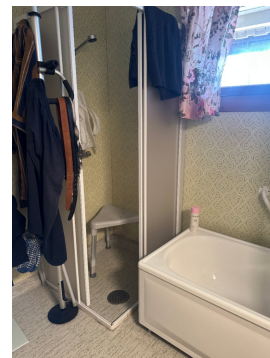
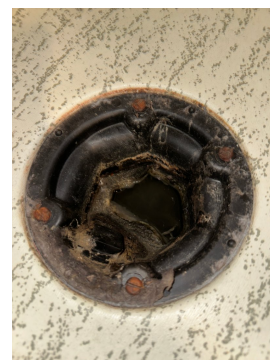
Baderoms innredning.

Dusjkabinett og badekar.

Sluk i dusj.

Kostnadsestimatet gjelder utbedring av våtrom til gjeldende krav.

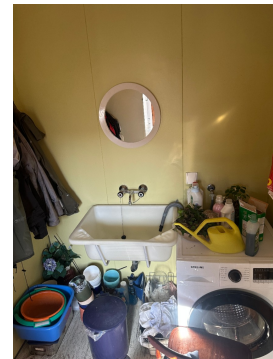
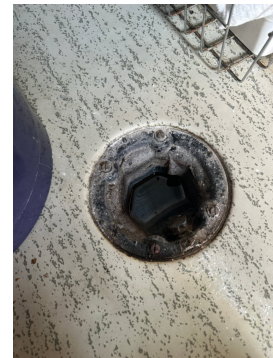
Vaskerom.

Sluk på gulv.

Varmtvannsbereider på lukket rom.

Kostnadsestimatet gjelder utbedring av våtrom til gjeldende krav.

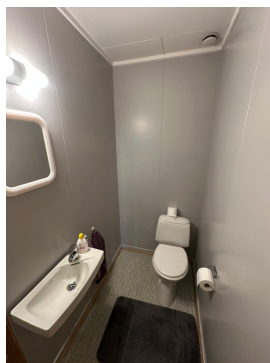
Toalettrom.

Det bør etableres tilfredsstillende tilluft til toalettrommet, for eksempel ved å montere en luftspalte eller ventil ved døren.

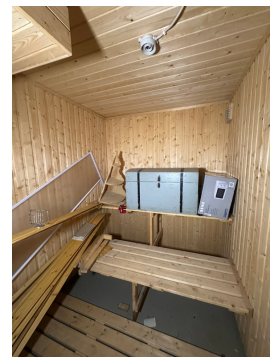
Badstue.

Det bør etableres luftspalte og benyttes fuktrobuste materialer mot grunnmur for å redusere risikoen for kondens, fuktakkumulering, muggvekst og råteskader i treverket over tid, samt etablere lufting mot grunnmur.

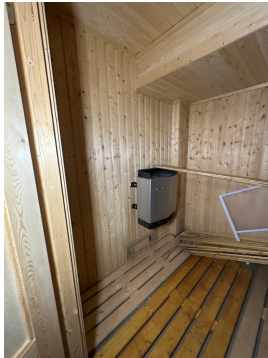
Badstue ovn.

Badstuovnen bør vurderes for service eller utskiftning, da den har overskredet forventet levetid.

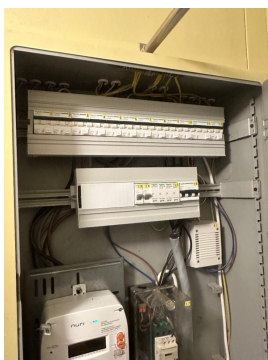
Sikringsskap.

Det anbefales på generell basis alltid en kontroll av det elektriske anlegget ved eierskifte.

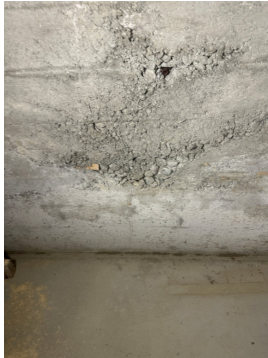
- Grunnmuren har sprekkdannelser.

Det er også synlig armeringsjern på betongoverflaten, med tilhørende avskalling og rustdannelse. Dette indikerer at betongen har mistet sin beskyttende funksjon, og at armeringen er eksponert for fukt og oksygen.

Betong grunnmur.

Det anbefales å utbedre skaden ved å fjerne løs og skadet betong, rengjøre og eventuelt behandle armeringsjern, samt påføre ny reparasjonsmørtel eller betong. Årsaken til skaden bør kartlegges og utbedres for å hindre gjentakelse.

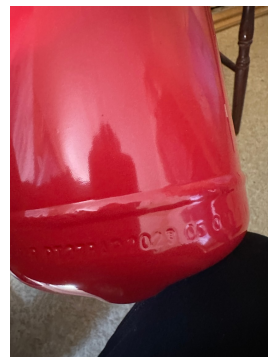
Brannslukkeutstyr.

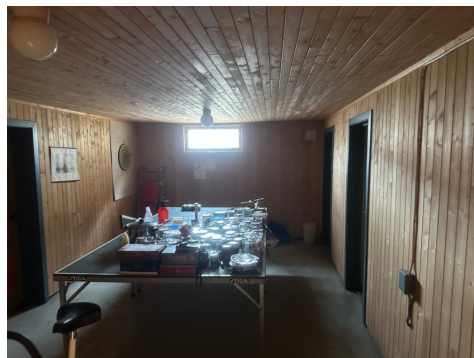
Vindu/lysflate kjeller.

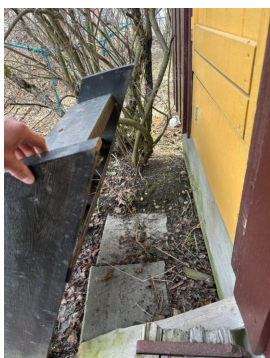
Løs trapp ved bod til garasje, samt ingen rekkverk.

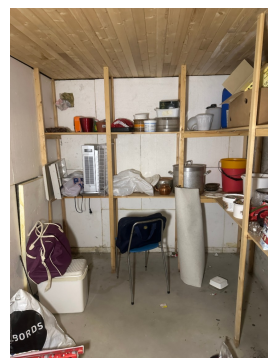
Synlig isopor i kjeller.

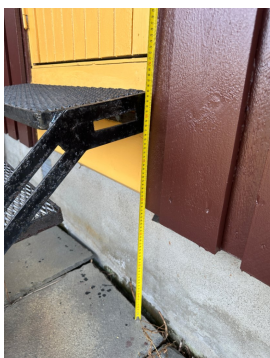
Mangler rekkverk på trapp.

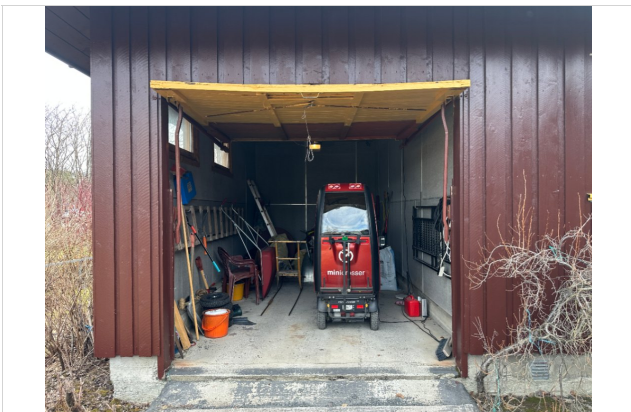
Garasje.

Vegger er oppført som trekonstruksjoner. Det er benyttet brannhemmende plater som fremstår å være av asbestholdige materialer. I boden er veggene innvendig kledd med ubehandlet trepanel. Himling er kledd med plater og har montert fast lysarmatur. Garasjen og boden benyttes til lagring, og overflater bærer preg av normal bruk og noe tilsmussing. Det er ikke foretatt inngrep eller åpning av konstruksjoner i forbindelse med befaringen.
