Skytterplassen 33, 2040 KLØFTA

# Tilstandsrapport

📍 Skytterplassen 33, 2040 KLØFTA

Befaringsdato: 18.09.2025

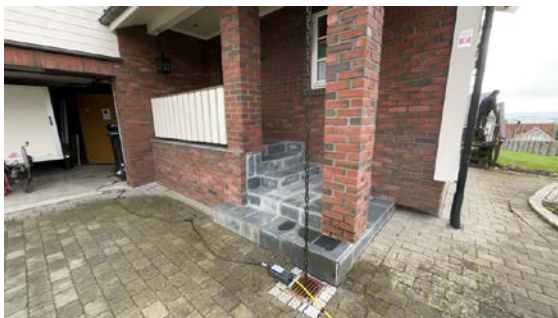
- Rekkverket er såpass lavt at det på grunn av sikkerhetsmessige forhold anbefales økning av høyde.

Besiktigelse av trapp.

Lokale utbedringer på sikt er påregnelig.

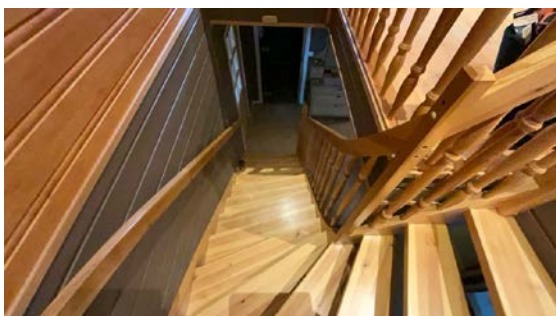
Lakkert tretrapp fra byggeår. Trapp fremstår med normal bruksslitasje og tiltenkt funksjon. Noe bruksmerker.

Besiktigelse av trapp.

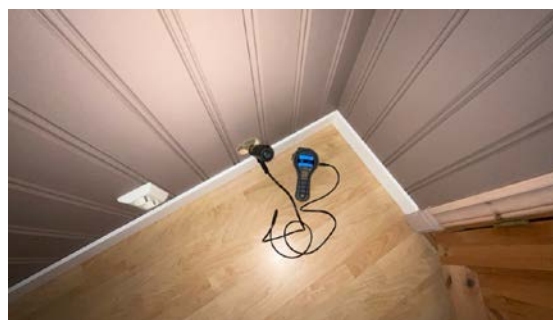
Hulltaking er foretatt uten å påvise unormale forhold. Hulltaking er foretatt ved/i Soverom.

Utført hulltaking.

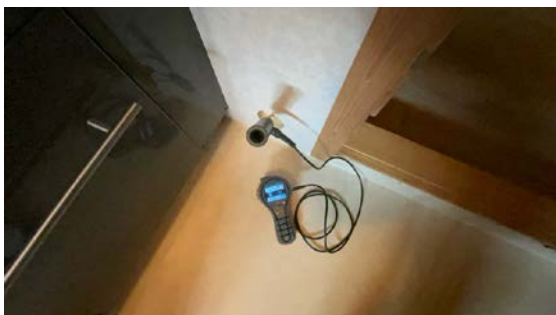
Hulltaking er foretatt uten å påvise unormale forhold. Hulltaking er foretatt ved/i Vaskerom.

Utført hulltaking.

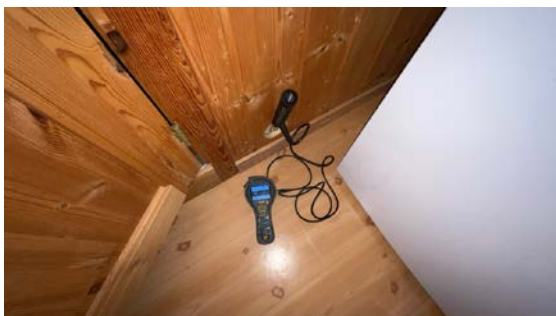
Hulltaking er foretatt uten å påvise unormale forhold. Hulltaking er foretatt ved/i Kjøkken.

Utført hulltaking.
