Solungen 8, 2270 FLISA

# Tilstandsrapport

# gnr. 99, bnr. 55

Befaringsdato: 09.09.2025

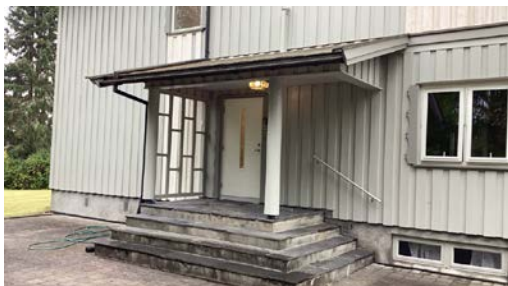
Trapp ved entre: Det er mosevekst på tekkingen. Det er noen mindre skader på skiferstein. Det er bom og oppsprekking i fuger på skiferstein og noen skiferstein er løse.

Trapp ved entre.

Trapp ved entre: Rengjøring av takflater. Utskifting av fuger som sprekker opp og fastliming av skiferstein som er løse.

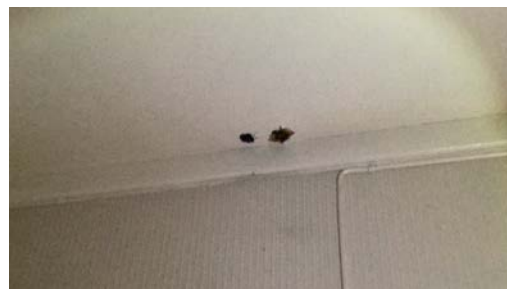
Eksempel på gjennomføring i himling.
