Solungen 8, 2270 FLISA

Tilstandsrapport

Befaringsdato: 09.09.2025

Rapportdato: 16.09.2025

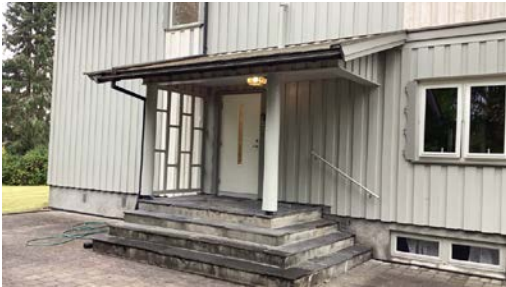
Trapp ved entre: Det er mosevekst på tekkingen. Det er noen mindre skader på skiferstein. Det er bom og oppsprekking i fuger på skiferstein og noen skiferstein er løse.

Trapp ved entre.

Trapp ved entre: Rengjøring av takflater. Utskifting av fuger som sprekker opp og fastliming av skiferstein som er løse.

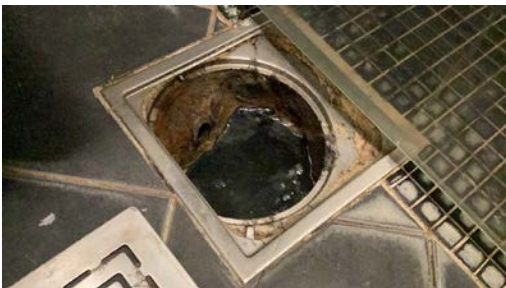
2. ETASJE > BAD

- Eldre sluk av støpejern er ofte utsatt for rust som kan medføre lekkasjer. Eventuelle lekkasjer kan medføre fuktskader på tiliggende konstruksjoner.
- Usikker løsning rundt klemring gir økt risiko for at vann kan trenge ned mellom membranen og sluket. Dette kan føre til lekkasje og fuktskader i underliggende konstruksjoner over tid.

Utførelse av membran og evt. tilslutning til sluk er usikkert. Erfaringsmessig så er det utfordrende å etablere varige tette tilslutninger mellom membran og eldre soilsluk. På bakgrunn av dette anbefales det montering av tett dusjkabinett.
