Hellfjellvegen 343, 8664 MOSJØEN

Grøftrem - Landbrukseiendom med utsikt mot Hellfjellet - Dyrket mark - Skog og Jakt

Sammendrag av boligens tilstand

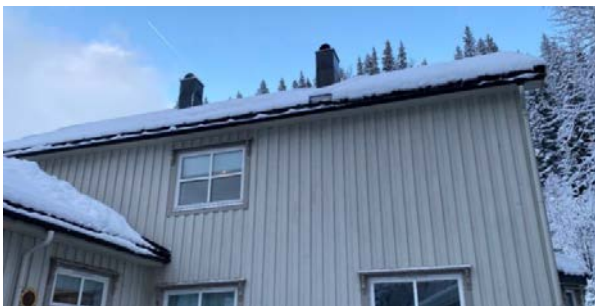
! TG 3 Takteking - Over inngangsparti.

Punktet må sees i sammenheng med Takkonstruksjon/Loft

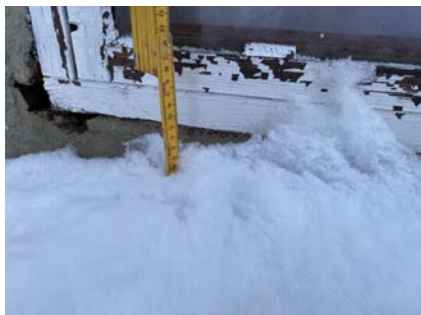
Det er ikke tilstrekkelig høyde fra terrenget til underkant vindu, vinduer skal plasseres minimum 15 cm. over terreng.

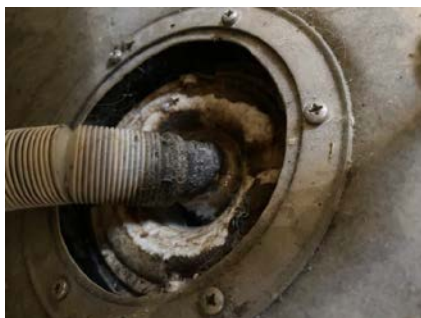
1. ETASJE > BAD

Plastsluk.
