Elises vei 12, 3244 SANDEFJORD

**KROKENSKOGEN- Lyst og  
sjarmerende rekkehus | Nytt bad  
fra 2025 | 2 soverom | Åpen stue-/  
kjøkkenløsning | Solrik terrasse**

# Tilstandsrapport

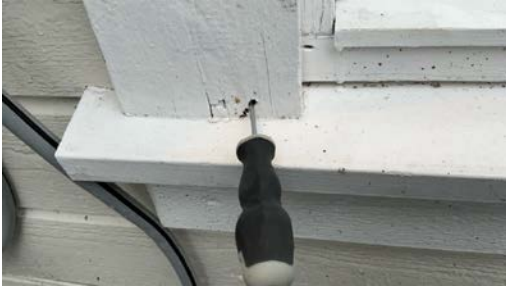
Det er påvist at vinduene på kjøkkenet tar i karm ved åpning og lukking. Det er registrert liten eller ingen klaring mellom beslag og trevirke, noe som kan føre til oppfukting og påfølgende råteskader. Det ble påvist punktert vindu på baderommet, og det er usikkerhet rundt tilstanden til vinduet i boden. Det er også registrert karmen som er slitne, sprekker i treverket, samt at maling flasser. Det er registrert noe spredt råte i utvendig listverk av vinduene.

Råte i listverk og ingen klaring til beslag

Dersom tiltak ikke gjennomføres, øker risikoen for ytterligere råte, redusert funksjon og behov for omfattende utskifting av vinduene.

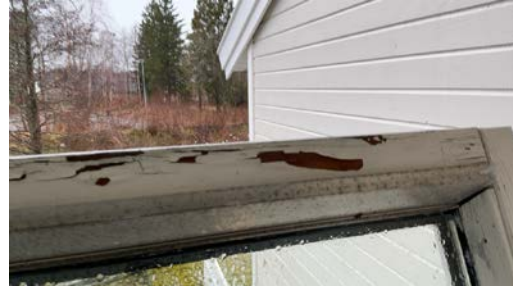
Malingsflass

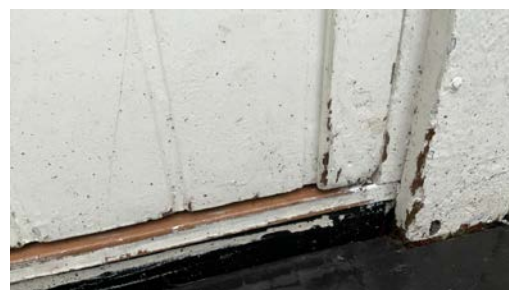
Værslitt terrassedør

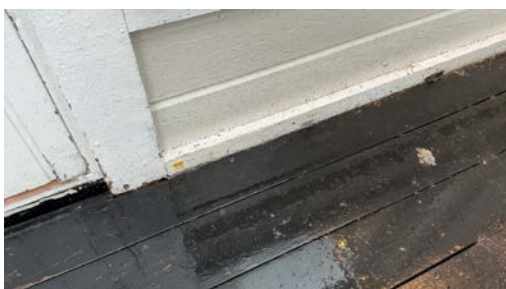
Det er ikke montert beslag mellom yttervegg og balkong/terrasse.  
Kledning går ned bak terrasse

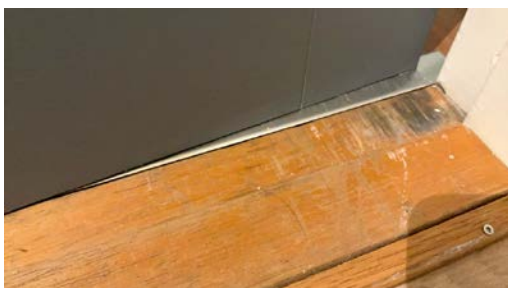
Dørblad til soverom tar i dørterskel

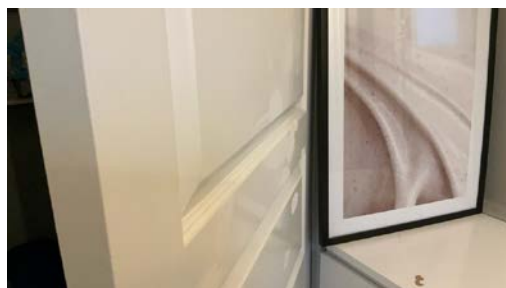
Malingskjolder

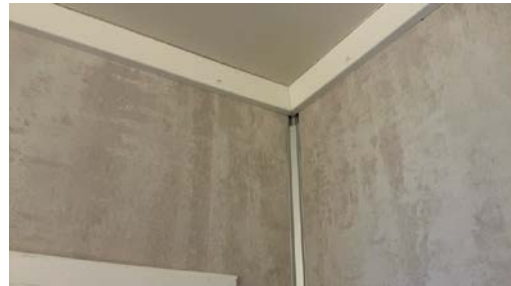
Hjørnelist som ikke går helt opp til taket

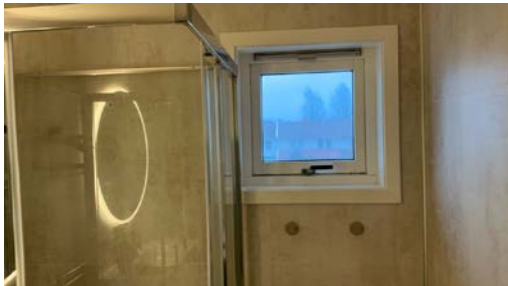
Vindu i våtsone

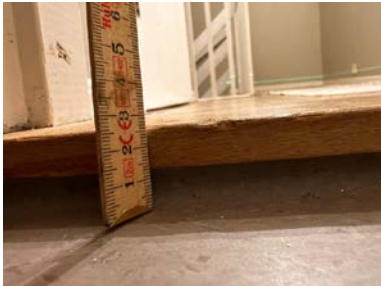
12-13mm høyde på membran under dørterskel

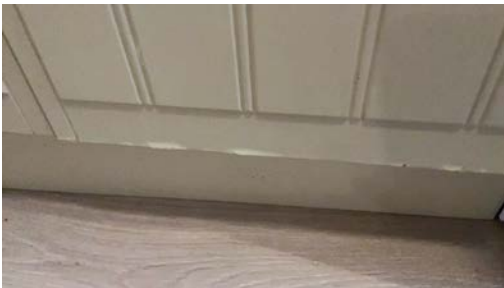
Svelling på skapdør

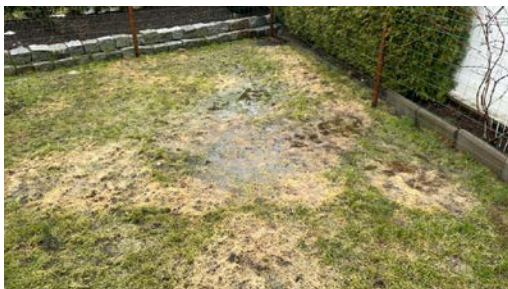
Mye vann i hagen

Det bør gjennomføres terrengjustering eller drenerende tiltak i området hvor vann samler seg, for å hindre stående vann etter nedbør. Konsekvensen av manglende tiltak kan være dårligere utemiljø.

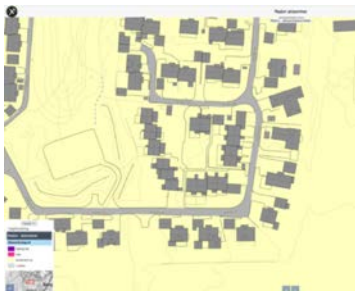
Området viser moderat til lave verdier mht til radon iflg. NGU.

Manglende radonmåling og dokumentasjon medfører usikkerhet knyttet til radonnivåene i inneluften. Dersom radonnivåene er forhøyede, kan dette medføre behov for radonreduserende tiltak. Det anbefales å gjennomføre radonmåling for å avklare nivåene og eventuelt vurdere nødvendige tiltak.
