Vestsideveien 2457, 6570 SMØLA

**Arkitekttegnet enebolig m/garasje,  
flott sjøutsikt og naust.  
Omfattende renoverert i 2013!**

# Tilstandsrapport

Rapportdato: 04.05.2023

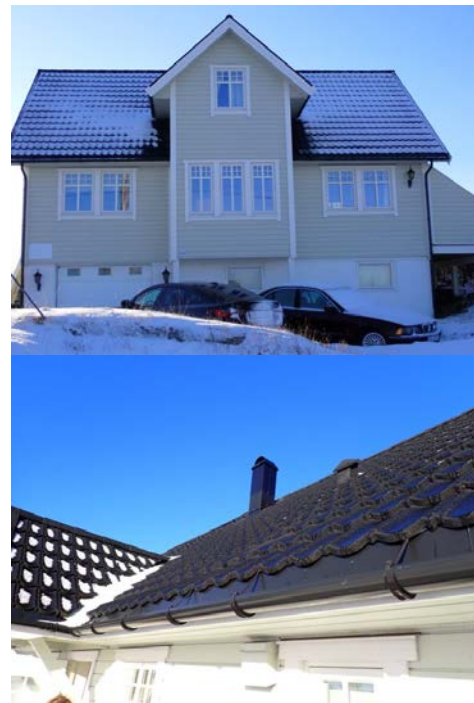
TG IU

Taket er tekket i steinbelagt stål plater (Decra), undertaket er ukjent.

### Vurdering av avvik:

- Taktekking er snødekt, alder eller materiale er ukjent og derfor ikke nærmere vurdert.

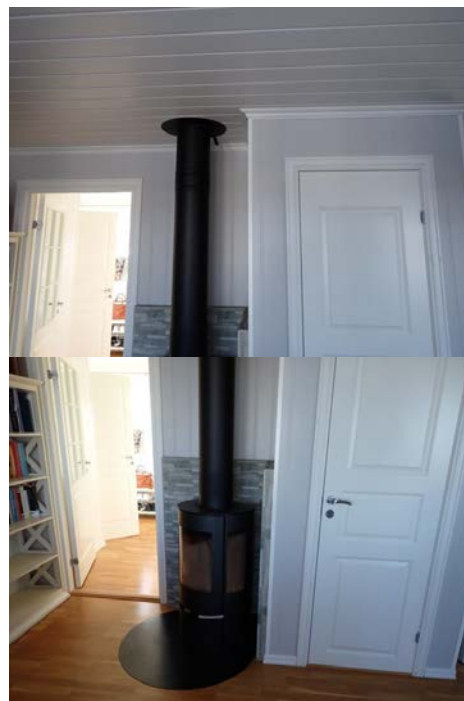
Det er vedovn med isolert stål pipe.

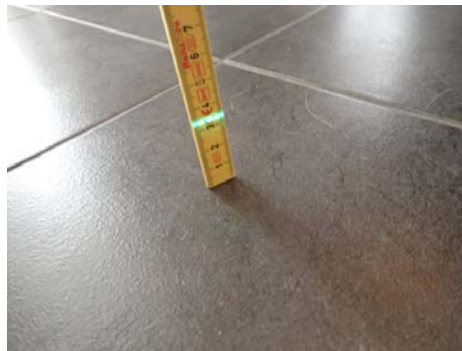
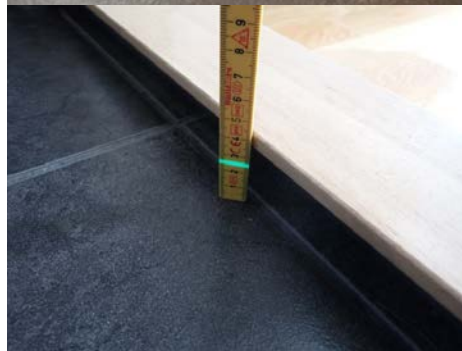
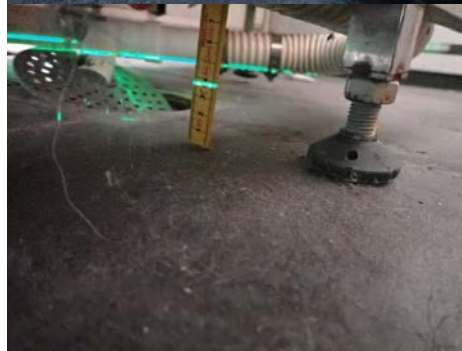
Flislagt gulv med elektriske varmekabler i gulvet. Det er målt ca 14 mm høydeforskjell på gulv fra dørterskel til topp slukrist. Forhøyet kant ved terskel.

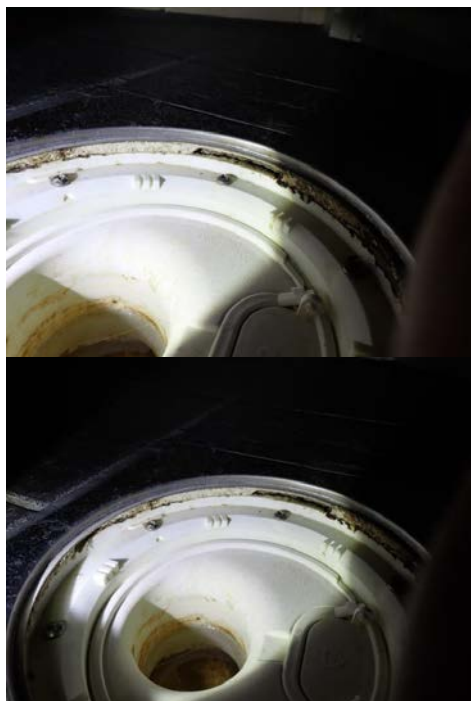
Plast sluk med synlig Smøremembran synlig i sluk.

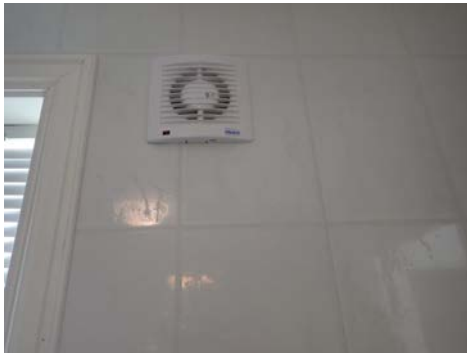
Elektrisk avtrekk vifte.

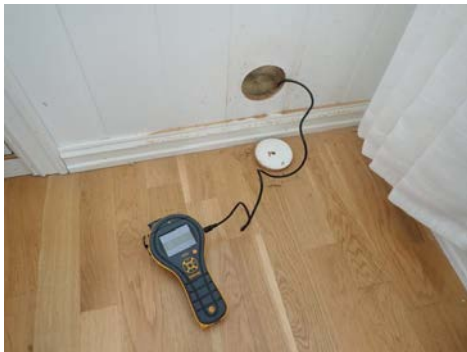
Hulltaking er foretatt og det er ikke unormale forhold i konstruksjonen.

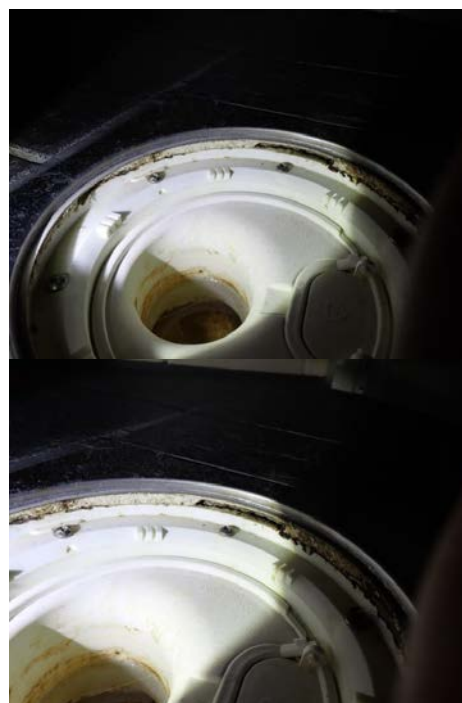
- Det er påvist avvik i fallforhold til sluk i forhold til krav i forskrift på byggetidspunktet.
- Det er påvist at høydeforskjell fra topp slukrist til gulv/synlig topp membran ved dørterskel er mindre enn 25 mm.

Plast sluk med synlig Smøremembran synlig i sluk.

Jeg anbefaler å bygge opp terskel til døren for å sikre badet for en evt fukt lekkasje.

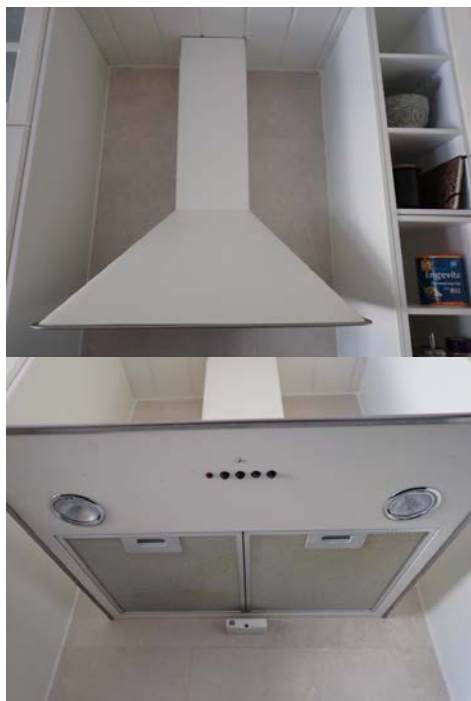
Kjøkken vifte montert over induksjonstopp med avtrekk ut.

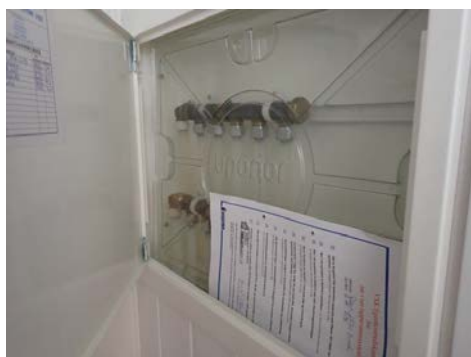
Boligen er utstyrt med rør i rør system. Besiktiget i rør skap.

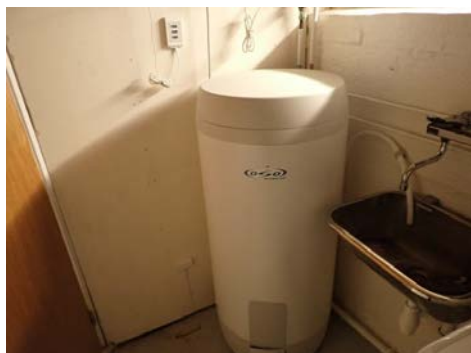
Boligen har en Oso varmtvannstank på ca 200 liter.
