Vestsideveien 2457, 6570 SMØLA

**Arkitekttegnet enebolig m/garasje,  
flott sjøutsikt og naust.  
Omfattende renoverert i 2013!**

# Tilstandsrapport

Befaringsdato: 27.03.2023

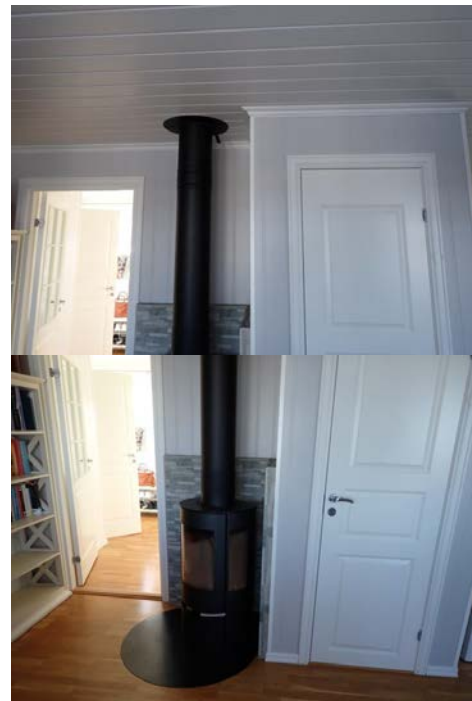
TG 1

Det er vedovn med isolert stål pipe.

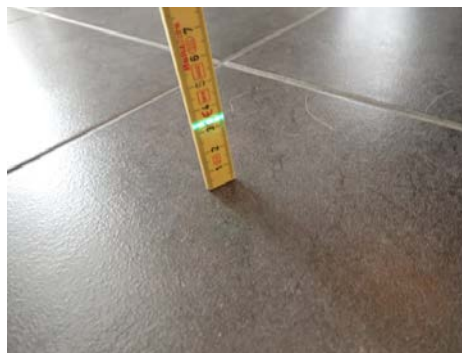
! TG 1

Flislagt gulv med elektriske varmekabler i gulvet. Det er målt ca 14 mm høydeforskjell på gulv fra dørterskel til topp slukrist. Forhøyet kant ved terskel.

- Det er påvist avvik i fallforhold til sluk i forhold til krav i forskrift på byggetidspunktet.
- Det er påvist at høydeforskjell fra topp slukrist til gulv/synlig topp membran ved dørterskel er mindre enn 25 mm.

Jeg anbefaler å bygge opp terskel til døren for å sikre badet for en evt fukt lekkasje.

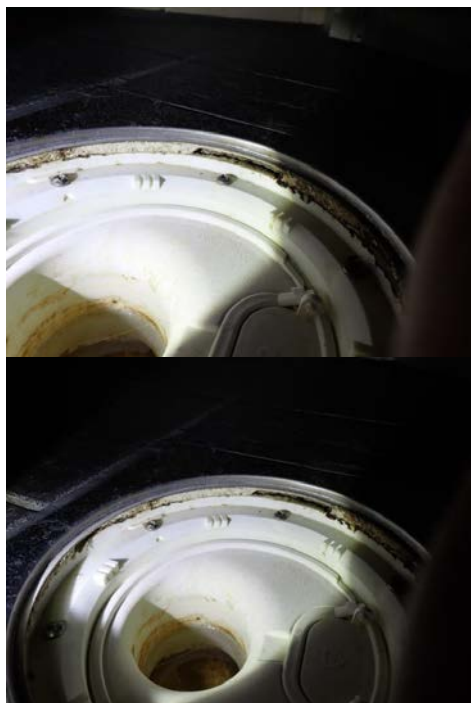
! TG 1

Plast sluk med synlig Smøremembran synlig i sluk.

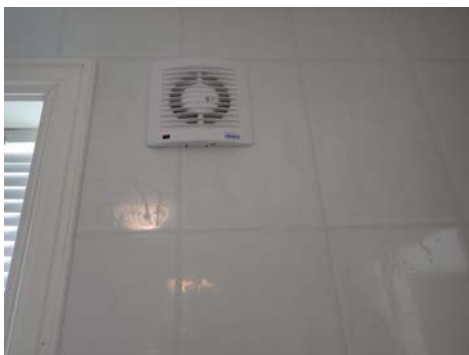
1 TG 1

Elektrisk avtrekk vifte.

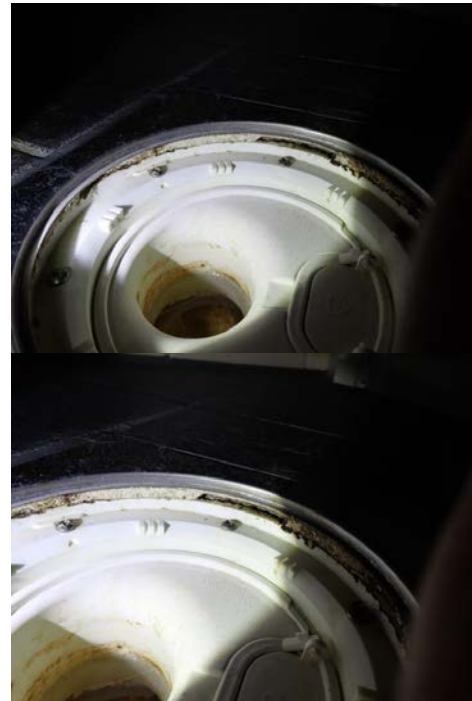
TG 2

Plast sluk med synlig Smøremembran synlig i sluk.

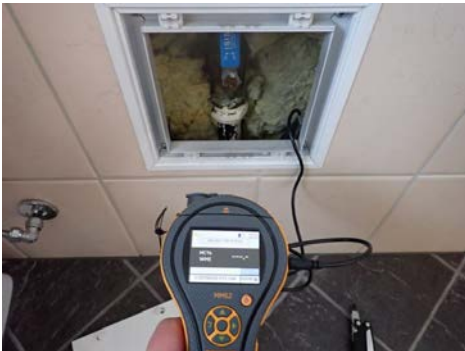
TG 1

Hulltaking er foretatt og det er ikke unormale forhold i konstruksjonen.

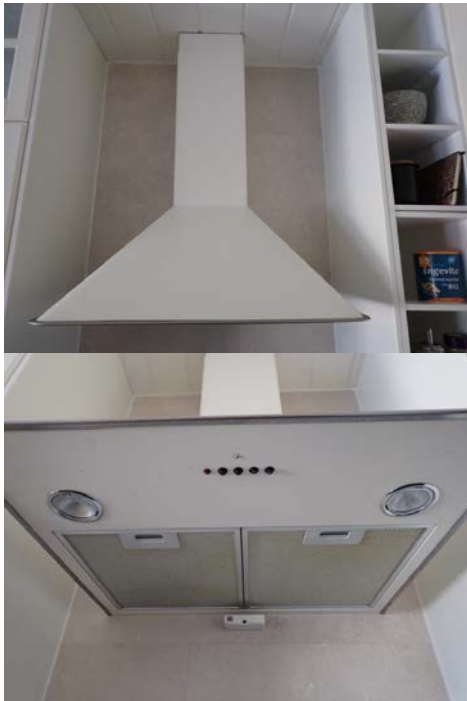
! TG 1

Kjøkken vifte montert over innduksjonstopp med avtrekk ut.

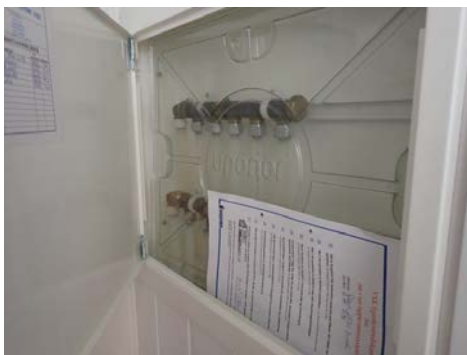
! TG 1

Boligen er utstyrt med rør i rør system. Besiktiget i rør skap.

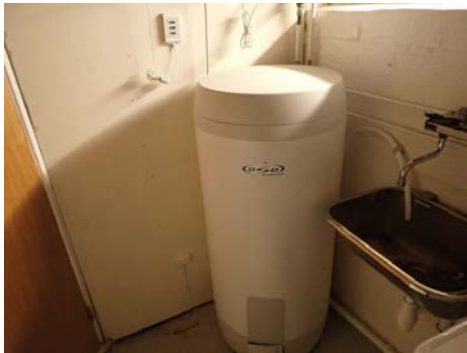
1 TG 1

Boligen har en Oso varmtvannstank på ca 200 liter.

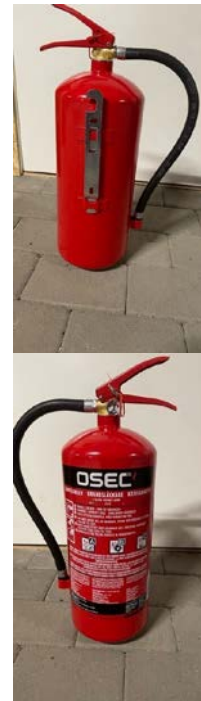
Boligen er utstyrt med brannslukningsutstyr og varslere.

1. Er det mangler for brannslukningsutstyr i boligen iht. forskriftskrav på søknadstidspunktet, men minst Byggeforskrift 1985?  
**Nei Ved befaring observerte jeg ingen mangler på brannslukningsutstyret.**
2. Er det skader på brannslukningsutstyr eller er apparatet eldre enn 10 år?  
**Nei Jeg har ikke testet slukkeren. Apparatet ble kjøpt ny i 2023.**
3. Er det mangler på røykvarsler i boligen iht. forskriftskrav på søknadstidspunktet, men minst Byggeforskrift 1985?  
**Nei Det er ikke mangler på varslerutstyret i boligen**
4. Er det skader på røykvarslere?  
**Nei Jeg har ikke testet varslere.**
